Kala- ja riistaaelinympäristöpainotteinen valuma-aluekunnostus valtion alueilla – Loppuraportti

Liite 1. Projektin työt ja toimenpiteet

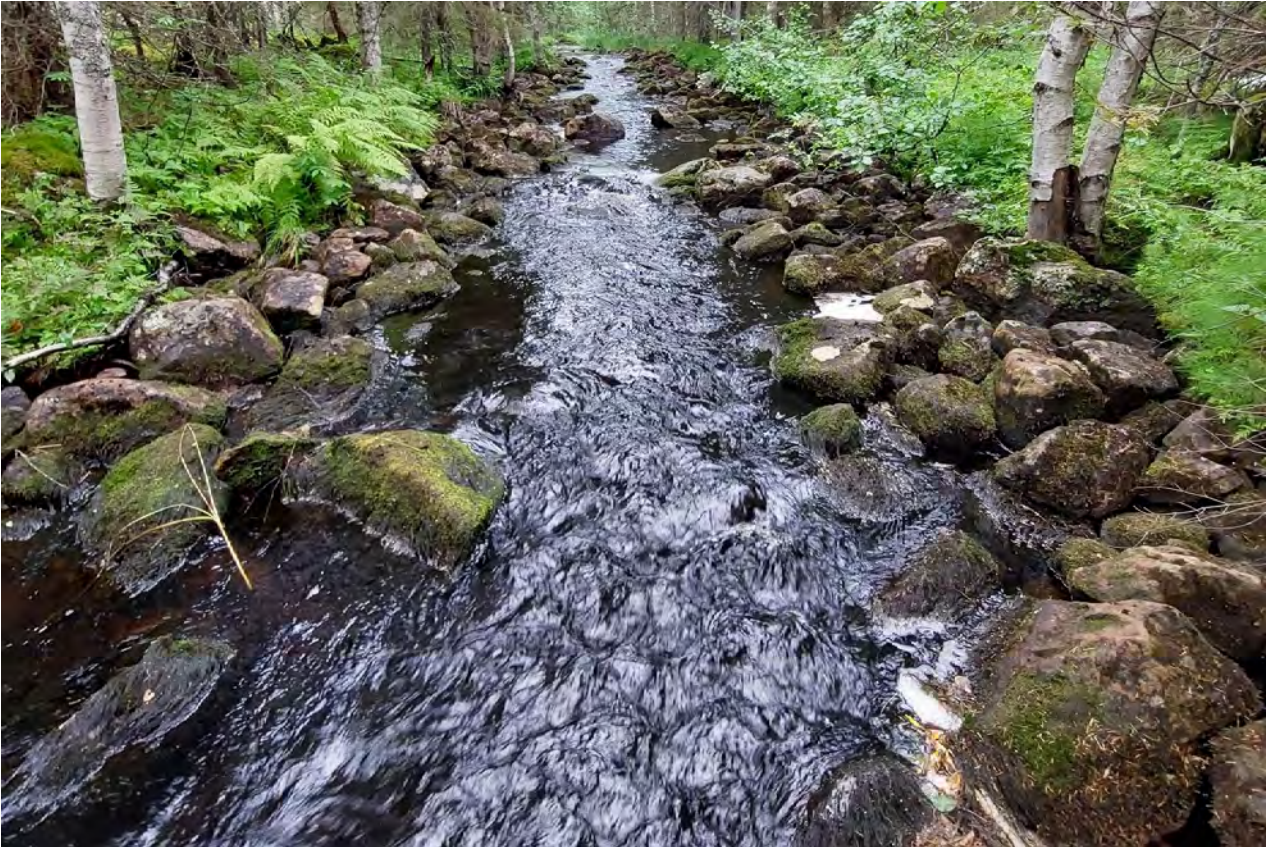
Puroja on perattu aikoinaan uittoa sekä maa- ja metsätalouden peruskuivatusta varten. Perkauksissa uoman kiviä on poistettu ja siirretty uoman reunoille tai rannoille. Peratussa uomassa virtaus on tasaista ja kovaa jolloin, hienommat ainekset muun muassa sorat kulkeutuvat hidasvirtaisemille alueille. Peratuissa uomissa virtavesikutuisten kalojen kutupaikat ja poikasten suojapaikat ovat vähentyneet. Ränniksi peratussa uomassa kuivina aikoina vesipinta-ala jää pieneksi ja kunnostamalla uomaa monipuolisemmaksi vesittyvä pinta-ala voidaan moninkertaistaa myös kuivemmille kausille. Kiviaineksella on iso vaikutus koko uomaan. Kiveämällä voidaan monipuolistaa virtausolosuhteita, luoda suojapaikkoja ja syvyys- ja leveysvaihteluita, rakentaa poikastuotantoalueita sekä säätää kutualueiden virtausta. Isot kivet varjostavat uomaa ja parantavat talvehtimisoloja uomassa.

Tyypillinen uittoja varten perattu kivränni Rovaniemen Silmäjoella. Kuva: Antero Mölläri

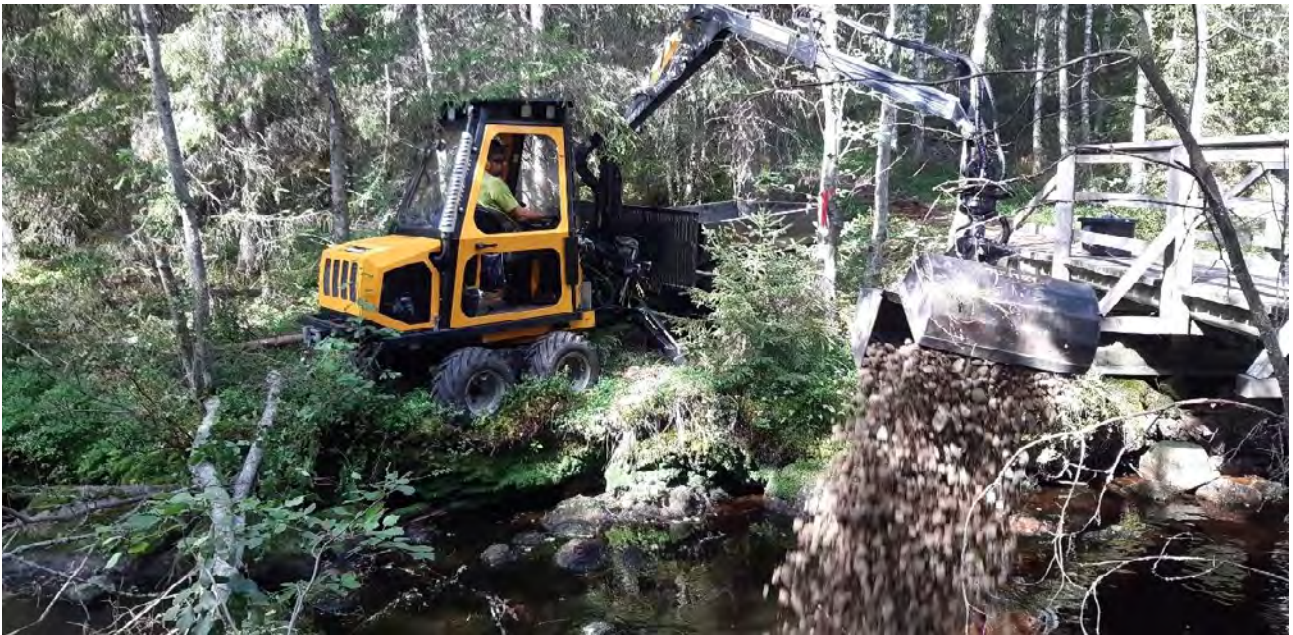
Kutusoraistusta pienmetsäkoneella.

Kutusora saatiin ajettua pienmetsäkoneella hyvin lähelle soraistuskohteita ja levitettyä kuormaajan kahmarikauhalla tai kippaamalla sorakuorma suoraan kutupaikalle. Kuormainlaitteen ulottuvuus oli noin viisi metriä. Sopivaksi kutusoramääräksi yhtä laajaa soraikkoa varten puoluokan kohteissa havaittiin noin 2,5 tn. Pienmetsäkoneella suoraan soraikolle kipattaessa tai kauhalla pudotettaessa hukkamäärät olivat hyvin pieniä ja sora saatiin juuri oikeaan kohtaan. Jos taas kutusoraa läjitettiin valmiiksi uoman varten tai uomaan aivan kutupaikan viereen kaivinkoneella levitettäväksi kuten tehtiin myöhemmin Hyrkönpuron kohteella, kutusoraa kului varsin runsaasti. Karkeassa rantakivikossa tai uoman pohjalla suurikin kutusoramäärä häviää helposti väärään paikkaan kutusoraa siirreltäessä. Paras tapa on saada sora kuormasta suoraan kaivinkoneella valmistellulle kutupaikalle. Hukkamäärät kaivinkoneen kauhalla siirreltäessä saattaa olla helpostikin puolet kokonaissoramäärästä.

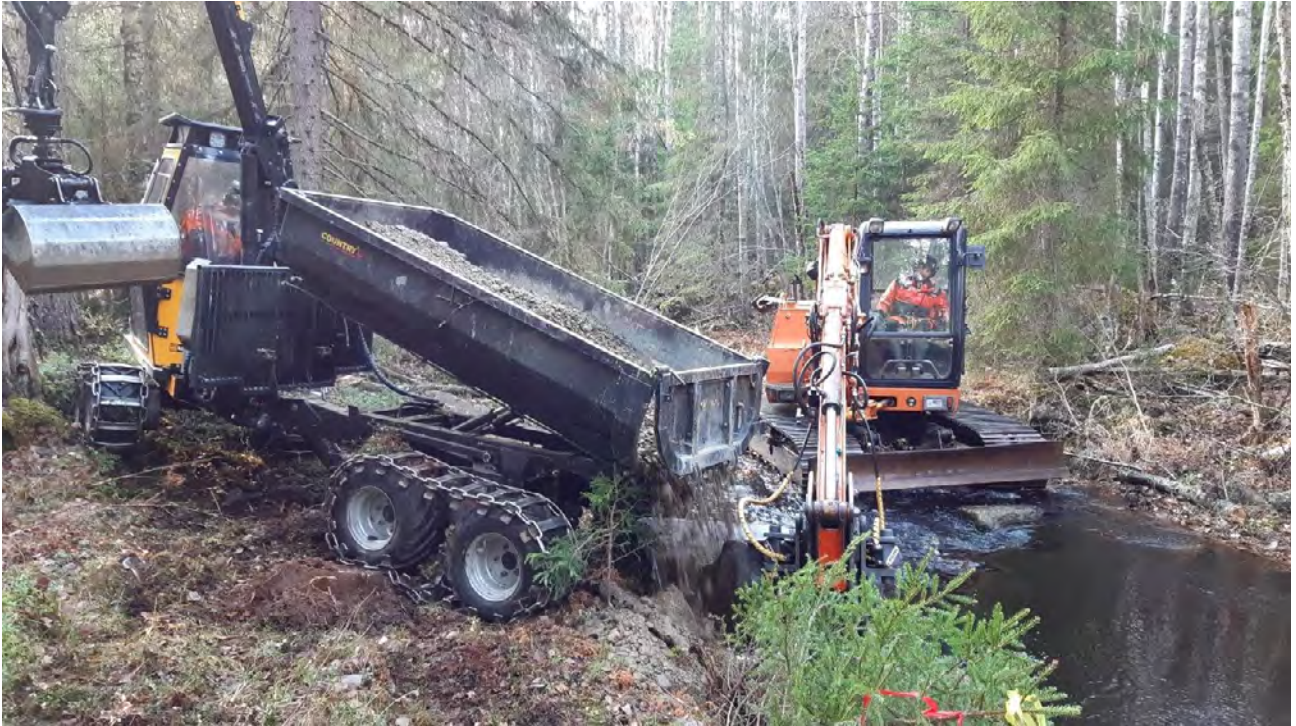
Virtavesikunnostusta kaivinkoneella ja pienmetsäkoneella Hyrkönpurolla. Kuva: Jaakko Mattila.

Virtavesikunnostukset toteutettiin Hyrkönpurolla lokakuun 2021 aikana. Kunnostuksia tehtiin kolmella alimmaisella suunnitellulla jaksolla yhteensä noin 700 m matkalla. Kunnostustoimet olivat pääsääntöisesti perinteistä virtavesikunnostusta kiveämistä, kutusorastusta ja puumateriaalin lisäämistä omaan. Työt tehtiin konetyönä kaivinkoneella ja pienmetsäkoneella. Pienmetsäkoneella kuljetettiin tarvittavaa soramateriaalia ja kivettiin tarpeen mukaan. Kiveäminen toteutettiin Hyrkönpurolla pääasiassa kaivinkoneella. Uomaleveys purolla on noin neljä metriä, joten kone pystyi liikkumaan hyvin uomassa. Uomassa oli jo kohtalaisesti poikaskivikkoo, mutta suuremmat kivet oli perattu rannoille. Puuta lisättiin koko jakson matkalle. Kaivinkoneen avulla rungot pystytettiin sitomaan isolla kiviaineksella hyvin paikalleen, joten ne pysyvät paikoillaan tulvallakin.

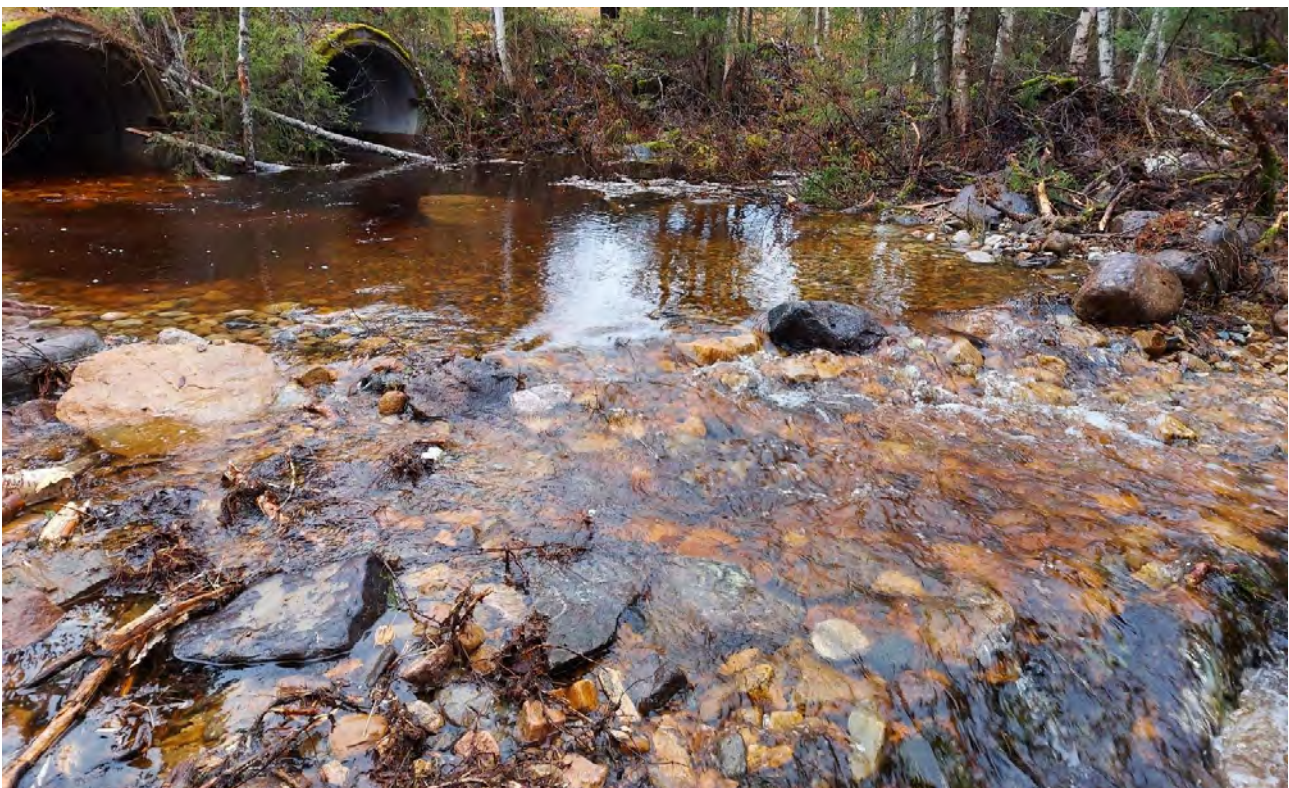
Vaellusesteenpoistoa kynnystämällä, kuva otettu työn ollessa kesken. Kuva: Joonas Fontell.

Poika-Loukusan ojan uoma kunnostettiin kahdella eri koskialueella. Vaellusesteellisyyttä aiheuttanut rumpu kunnostettiin syksyllä 2020. Esteellisyys poistettiin kynnystämällä rumpua alapuolelta. Kynnystykseen käytettiin tuontikiveä 5 tn. Kiveämisessä käytettiin myös uoman reunan perkuukivivallin kiviä sekä puron lähetyviltä kaivettua monirakeista kivi- ja soraateriaalia. Samalla uomaan lisättiin 15 tn soraa, josta tehtiin kutusoraikoita soveltuville kohdille. Yhteensä materiaalia käytettiin rummun alapuolisen uoman kynnystämiseen sekä soraikkojen ja poikaskivien tekoon noin 80 tn.

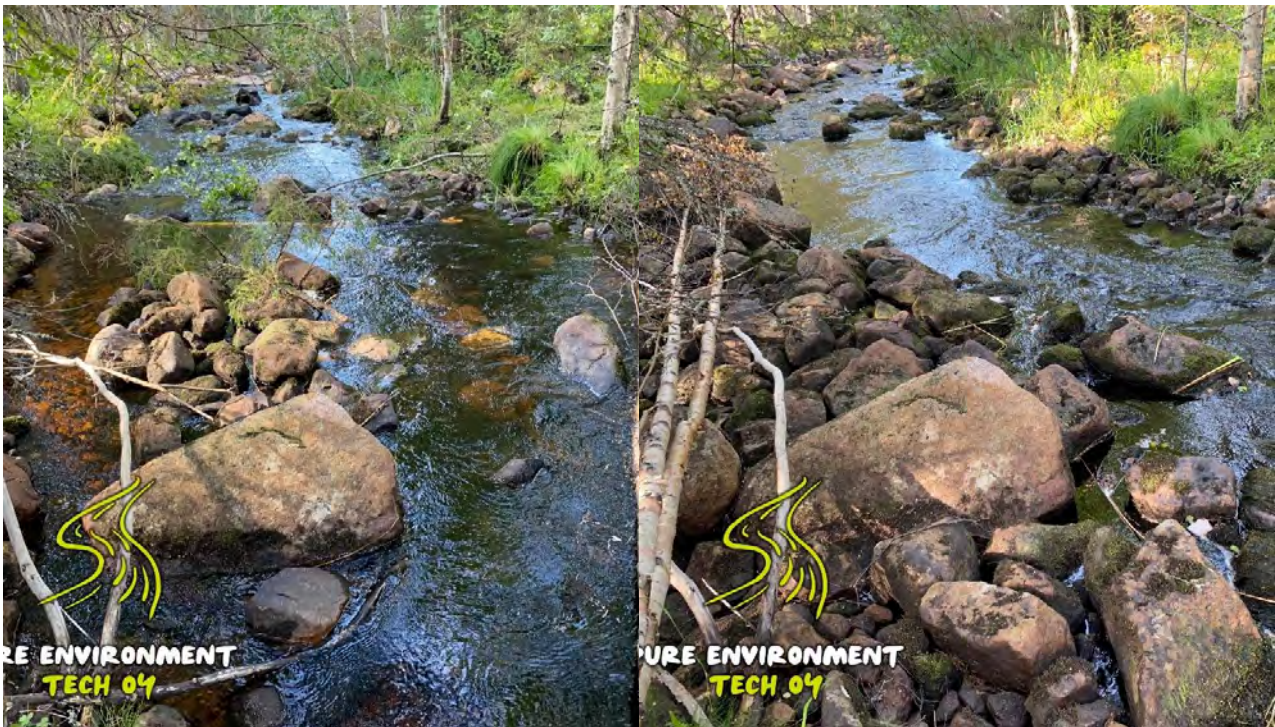
Vasen kuva kunnostuksen jälkeen ja oikea ennen kunnostusta Silmäjoella. Kuvat: Pure Environment Tech Oy.

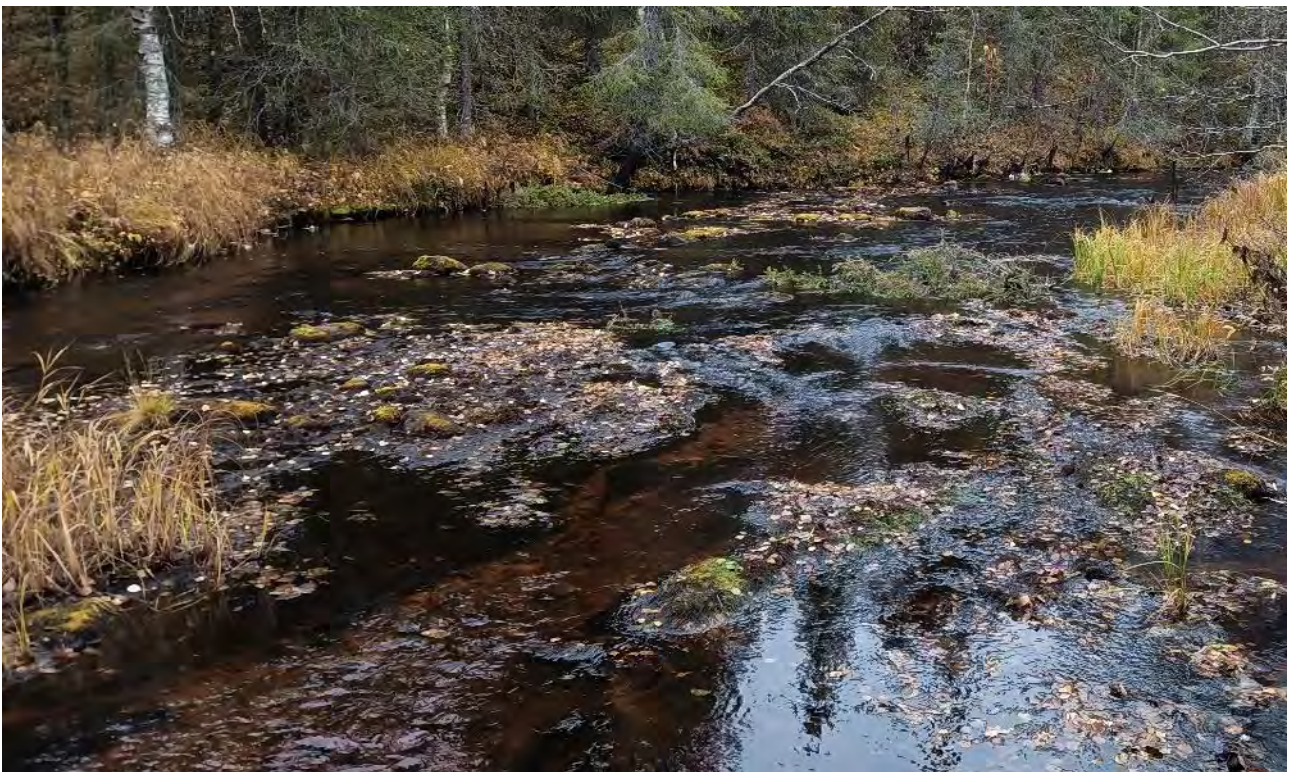
Merkittävin ongelma Perttausjoen uomassa on sen hiekoittuminen. Uoman pohja ja kivien välit ovat lähes kauttaaltaan hiekan peitossa. Mitä alemmas uomassa mennään sitä suurempia ovat hiekoittumisen vaikutukset. Alaosalla myös suvannot ovat tasamatalia ja hiekkapohjaisia. Alueen kiviaines on suhteellisen pientä, joten tulvat ja puunuitto uomassa ovat muodostaneet tasamatalaan uomaan runsaasti kynnyksiä hienosta materiaalista. Paikoin kynnykset muodostavat uomaan isoja matalikkoja. Kutusorat ovat pääosin kutemiseen sopimattomilla paikoilla tai hiekan peittämiä. Niiltä osin missä isompaa kivimateriaalia maastossa on enemmän, on selvästi havaittavista, että uomaa on myös perattu. Isot kivet on siirretty uoman reunaan tai penkoille. Useassa kohdassa jokiuoman mutkia on oikaistu kaivamalla suurempi reitti mutkan läpi uittaa helpottamaan.

Kunnostettua Perttausjokea. Kuva: Pure Environment Tech Oy.

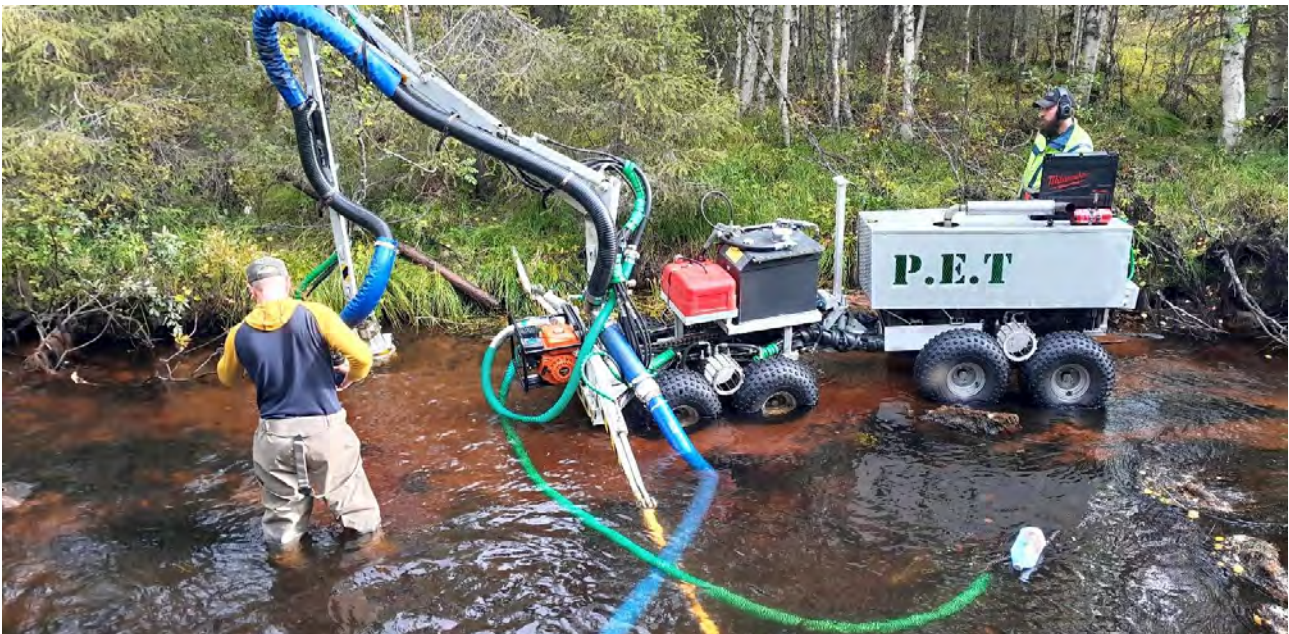
Imuruoppausta Perttausjoella. Kuva: Sihveri Ervasti

Heinujoen lisäksi konetta testattiin Perttausjoella, jossa kohteiden uoman leveys vaihtelee 3–10 metrin välillä ollen selkeästi isompi, kuin Heinujoen ruoppauskohde. Kohteella ruoppausta tehtiin myös koskissa ja nivoissa. Perttausjoelle koneeseen lisättiin paineistettu vesisuihkulaitteisto, jolla iskostunut hiekka saadaan irrotettua pohjasta ja imettyä imusuuttimeen. Perttausjoella konetta käytettiin kesällä 2021 muutamia kymmeniä tunteja. Perttausjoen osalta lopputuloksen seurantaa jatketaan tulevaisuudessa.
