Kala- ja riistaaelinympäristöpainotteinen valuma-aluekunnostus valtion alueilla – Loppuraportti

Liite 2. Kuvia kunnostuskohteilta

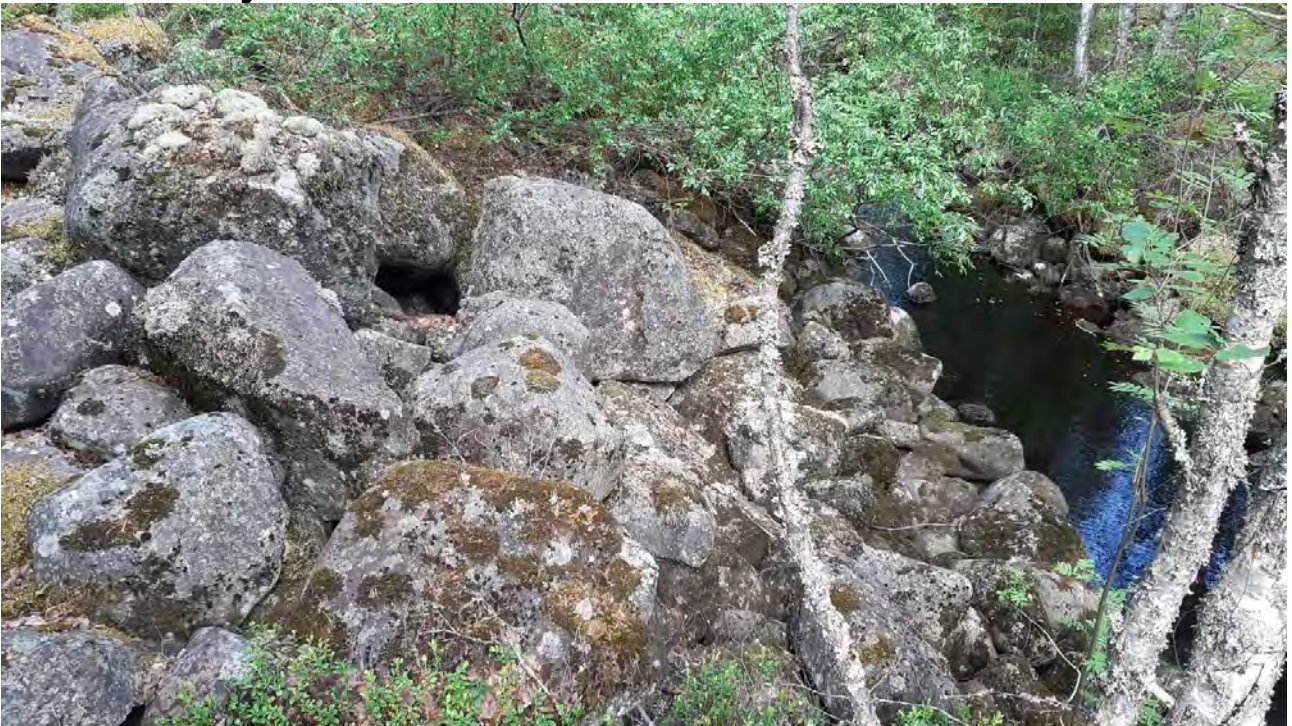
Hännättömänjoki

Hännättömänjoen uittoperattua uomaa. Usein kapean uoman vieressä saattoi olla jopa 1,5 metriä korkea ja neljä metriä leveä perkuukivikko, joka muodostui varsin karkeista 512–1024 mm kivistä.

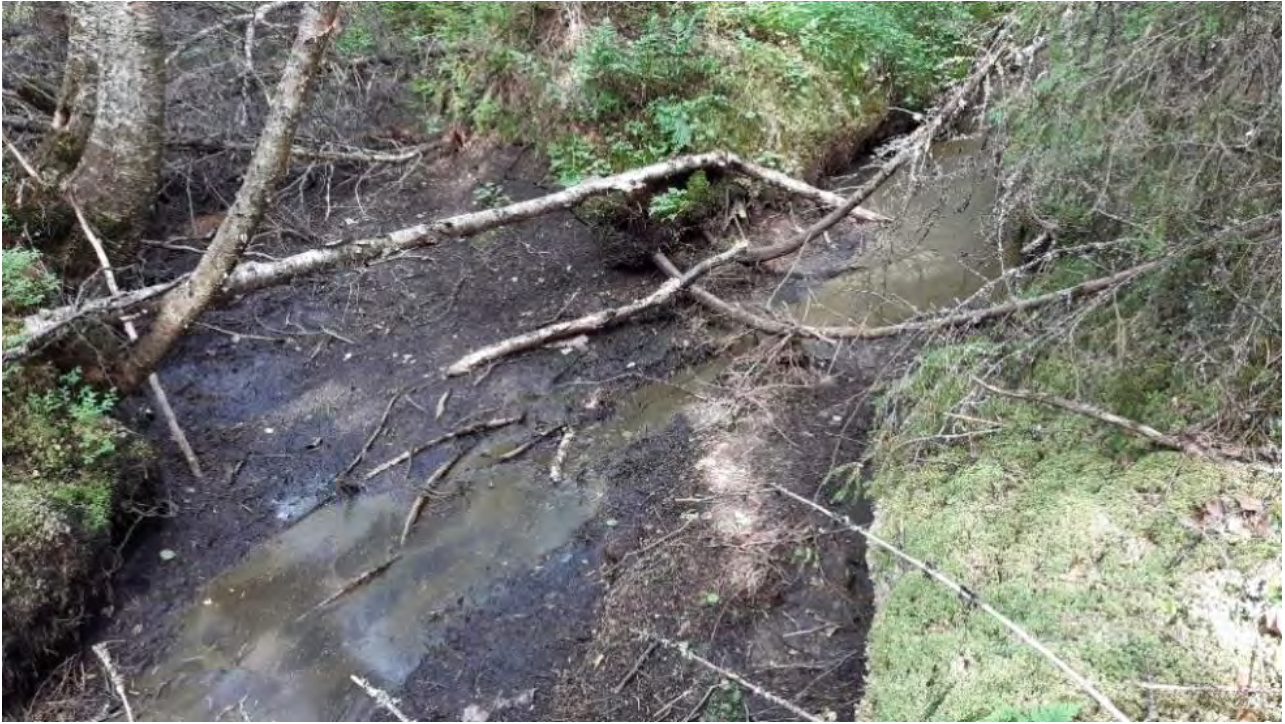
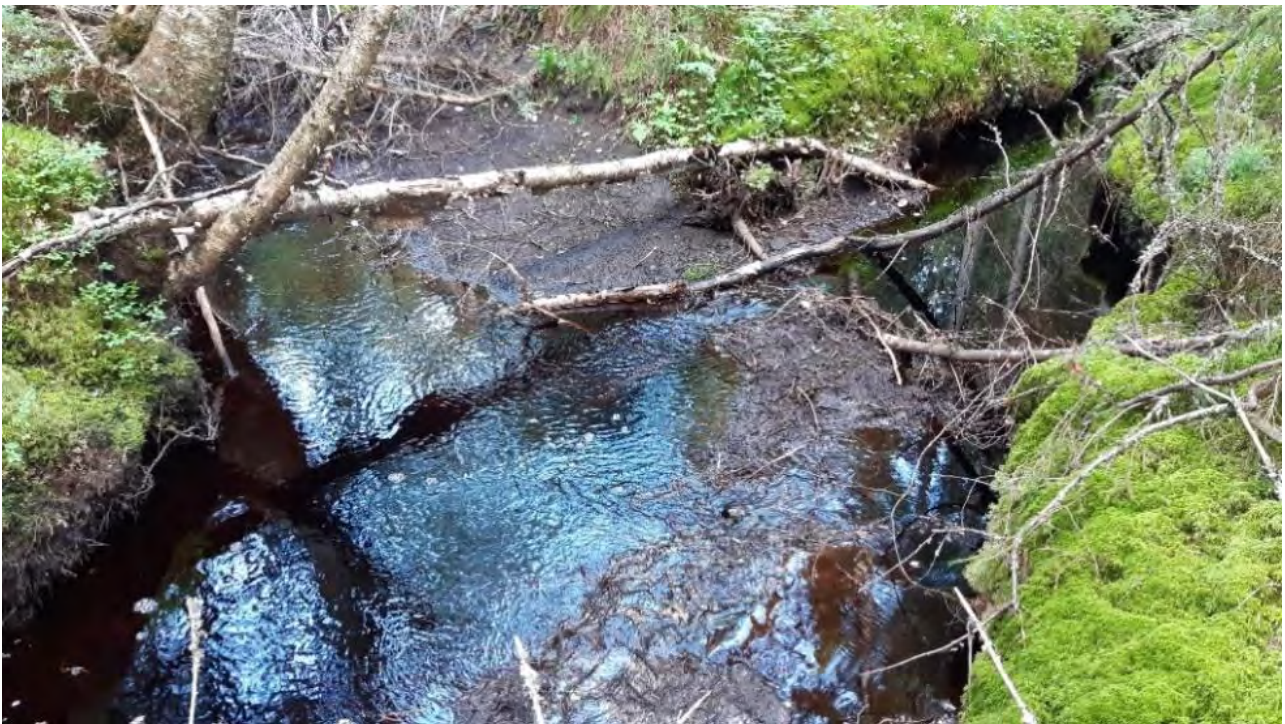
Hännättömänjoen valuma-alueen latvan Ohrasuon ennallistamisalan purkupiste oli huomattavan kuiva kesällä 2020 ennen ennallistamista. Heinäkuussa 2021 ennallistamisen jälkeen ojissa virtasi kuitenkin vesi, vaikka hellettä oli jatkunut melkein yhtäjaksoisesti yli kuukauden. Tämä viittaisi, että suon veden pidätyskyky on huomattavasti parantunut.

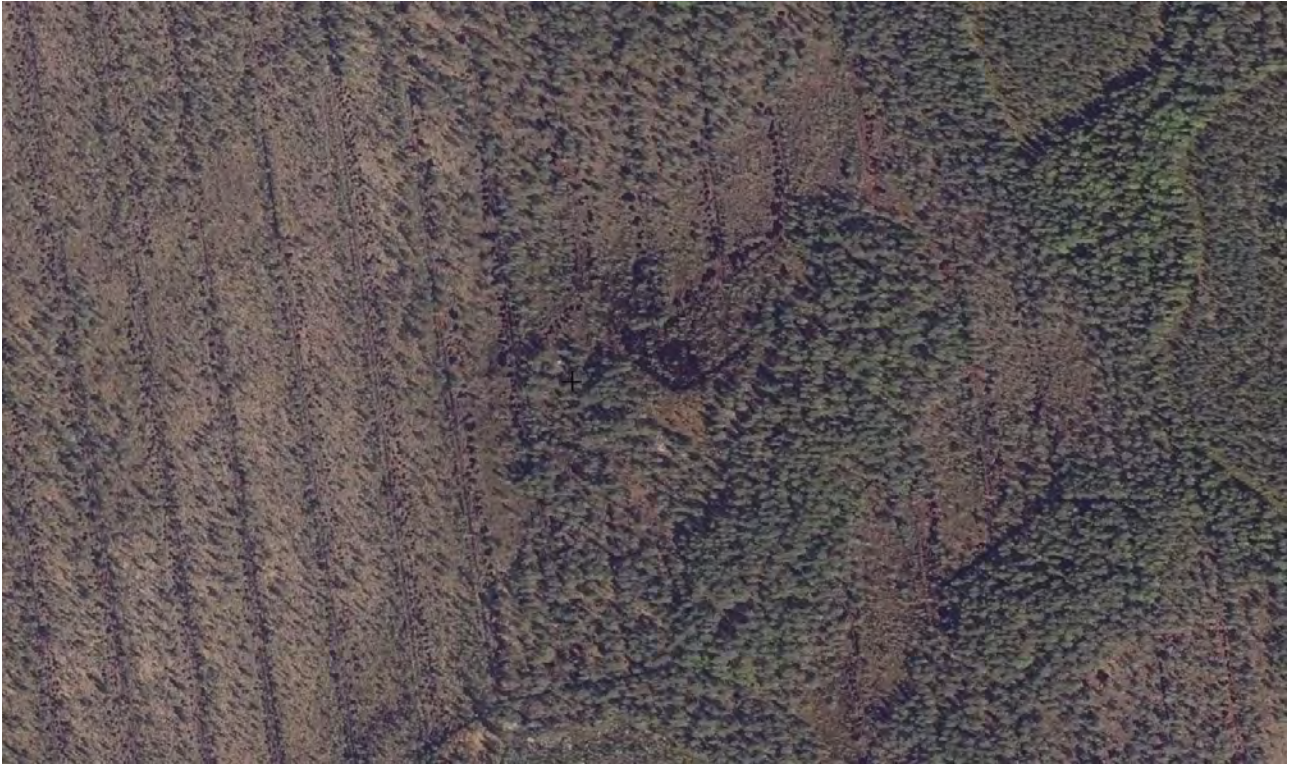
Ilmakuva ennallistetulta Ohrasuolta. Vanhojen ojien ympärillä näkyy kaivuujälkiä, joista on otettu turvetta ojien tukkimiseen. Keskellä kuvaa olevaan kohtaan on muodostunut avovettä. ©Maanmittauslaitos 2022.

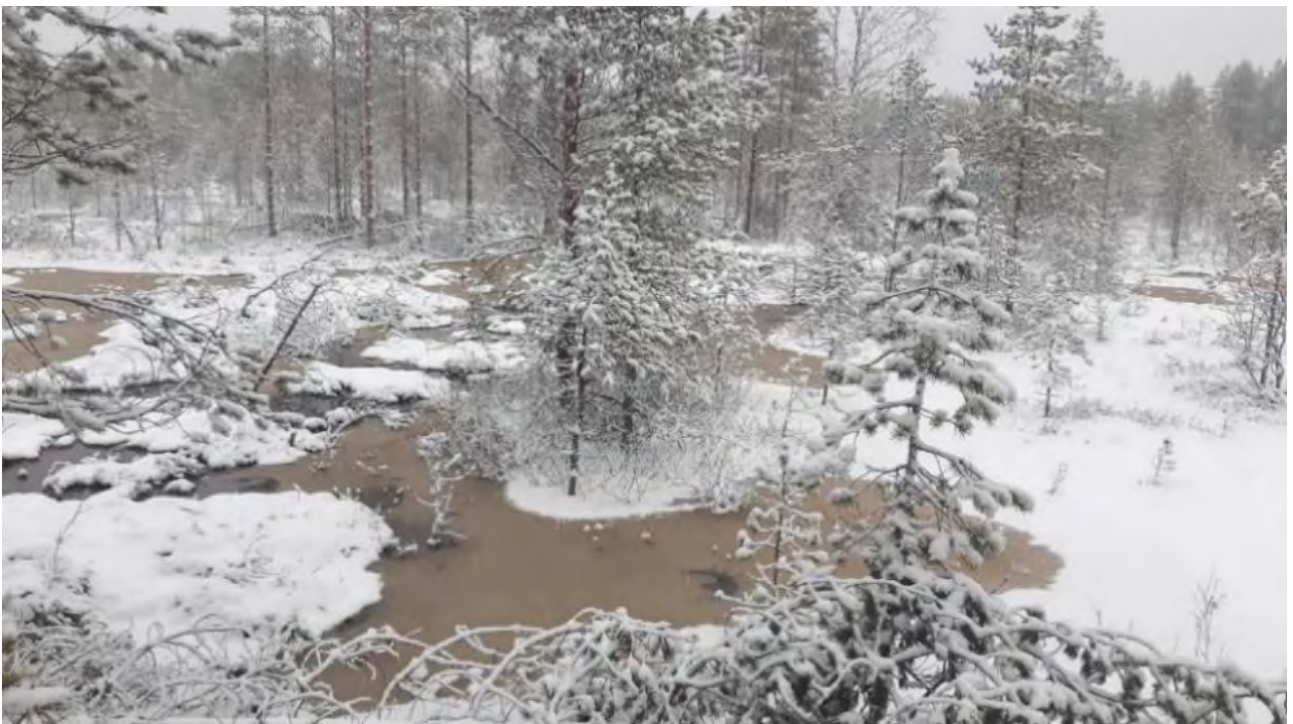
Vedennousu Ohrasuolla oli huomattava heti joulukuussa 2020 ennallistamisen jälkeen.

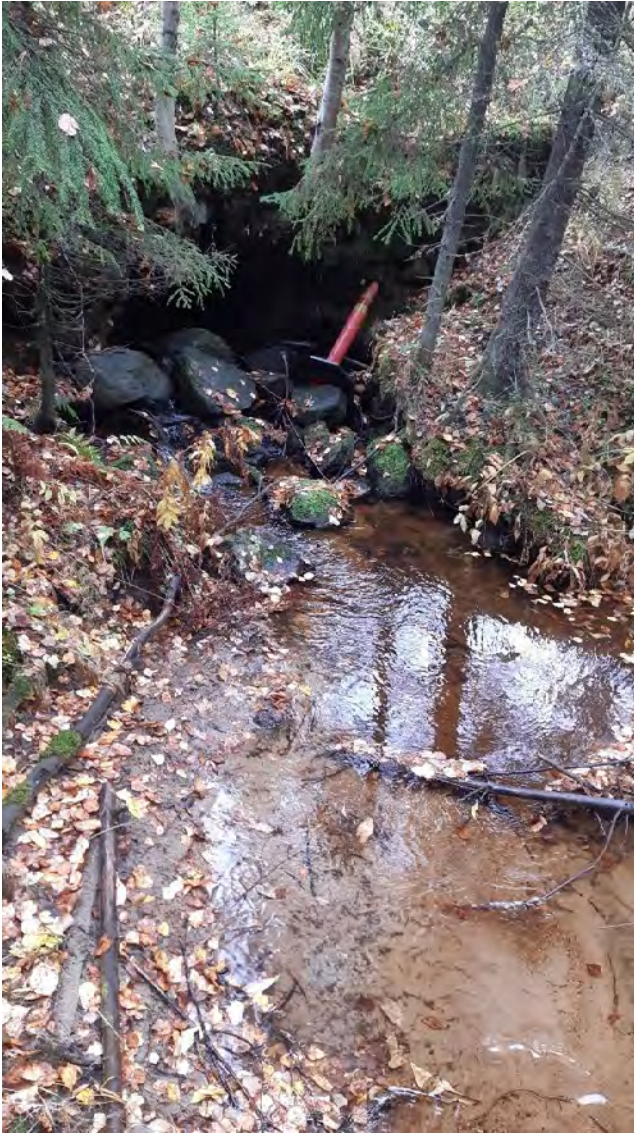
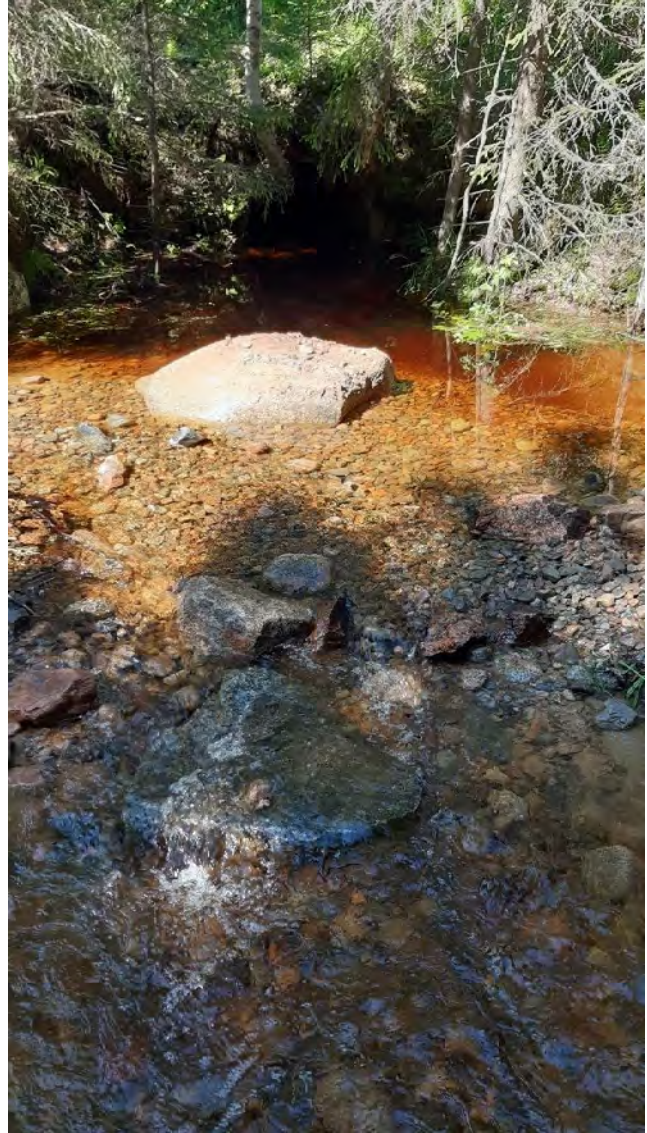
Naulapuron rumpu

Vasemmalla Naulapuron kynnystämätön rumpu, jossa oli rummun suulla pudotuskorkeutta ja irtokiviä. Oikealla kynnystetty rumpu, jossa on riittävä vedenkorkeus myös alivedellä. Kuvassa näkyy vain yksi kynnys, mutta kohde vaati kolme erillistä kynnystä, että riittävä vedenkorkeus saavutettiin.

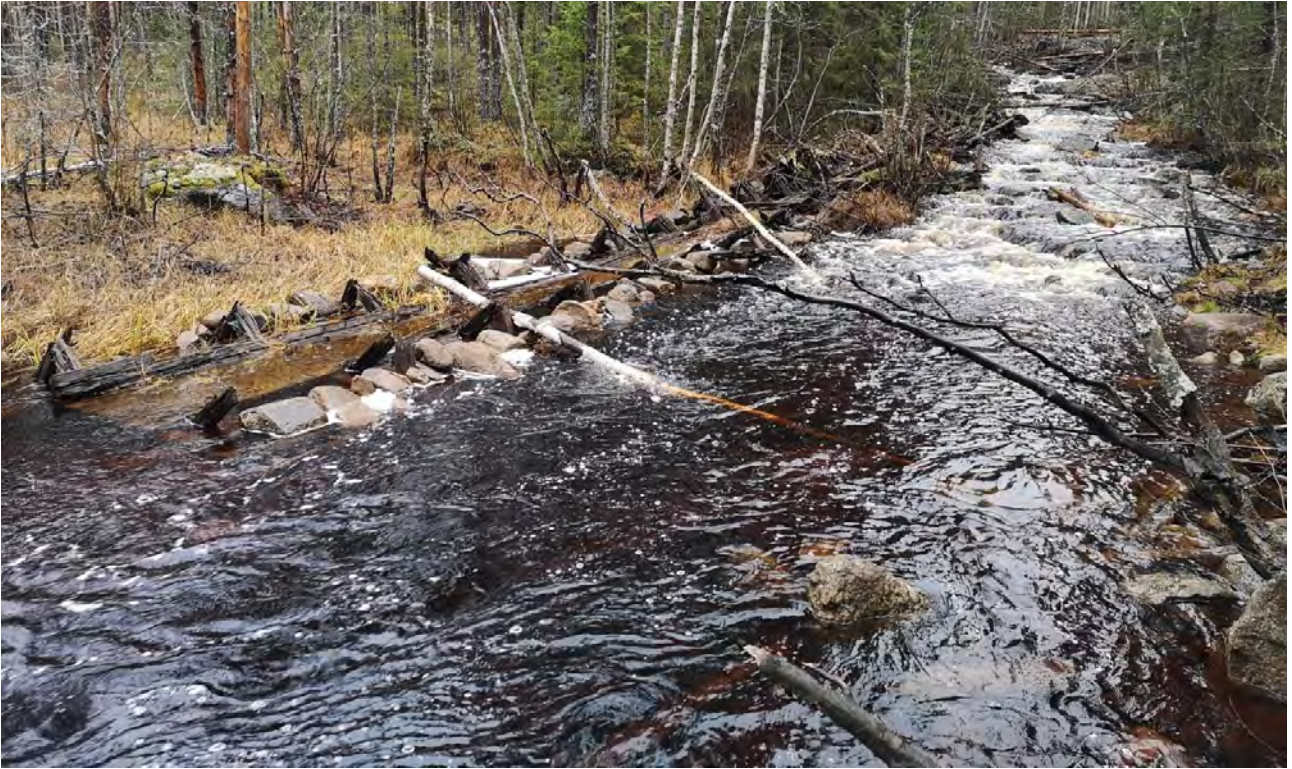
Osittain säilynyt puinen uittoränni Särkkäjoella. Ränniin liittynyt vaellusesteellisyyttä aiheuttanut säätopato purettiin kunnostustöiden yhteydessä.

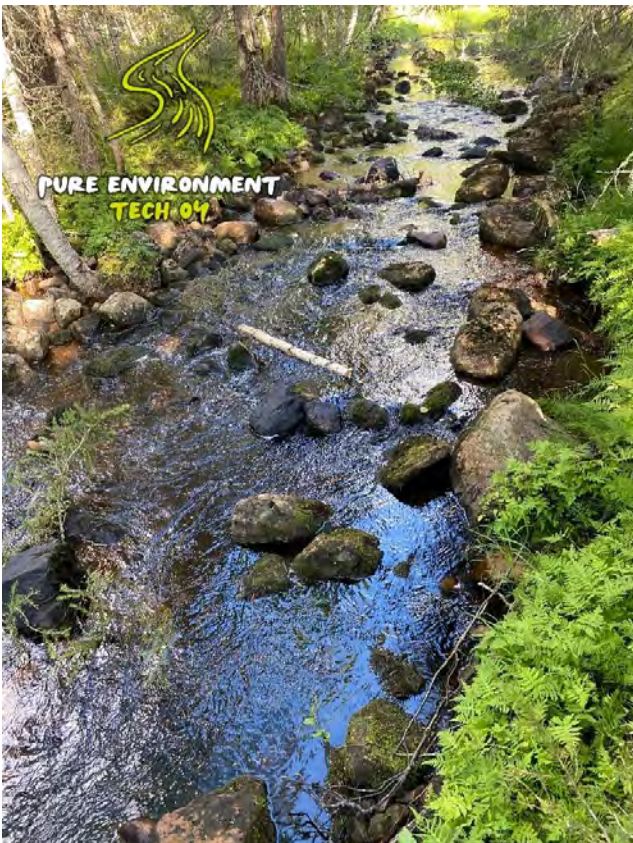
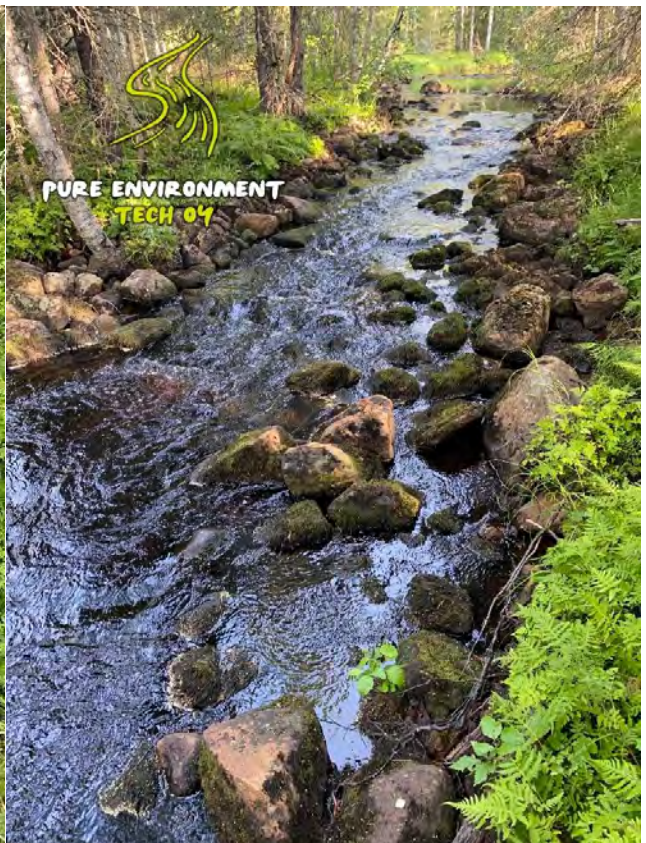
Vasen kuva kunnostuksen jälkeen oikea kuva ennen kunnostusta. Silmäjoki, käsinkunnostus.

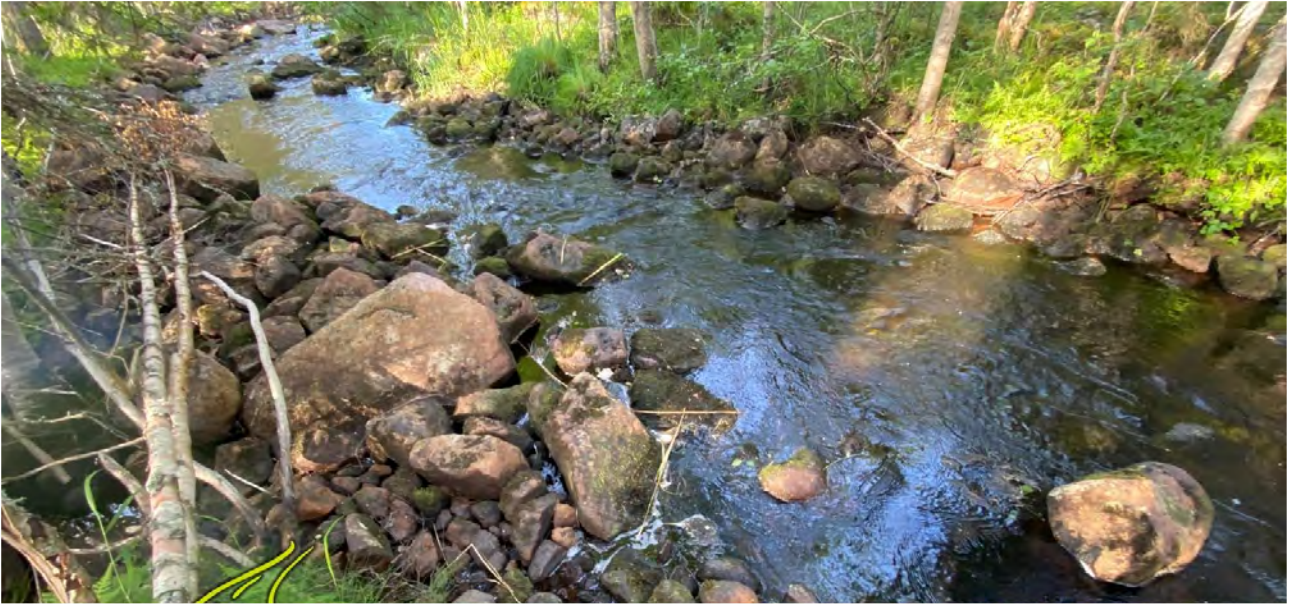
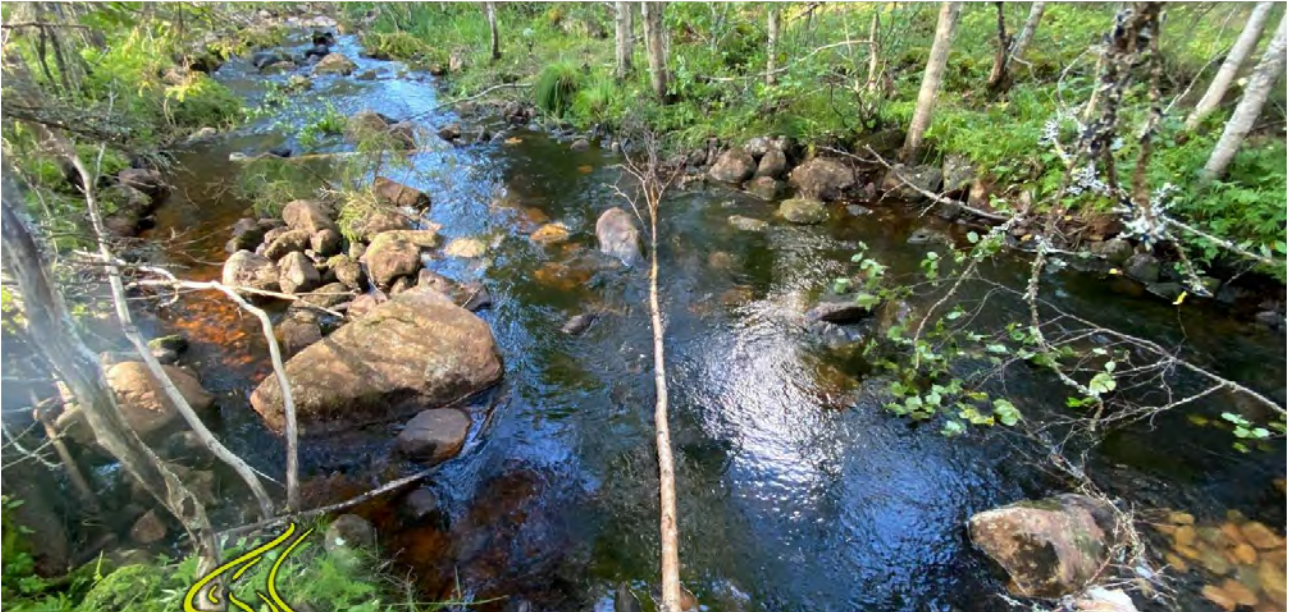
Yläkuva ennen kunnostusta ja alakuva kunnostuksen jälkeen. Silmäjoki, käsinkunnostus.
