Raportti simpukoiden inventoinneista tulevien kalateiden kohdalta Kiskonjoessa
Tapio van Ooik ja Rami Laaksonen

Johdanto

Kosken voimalaitoksen kalatien simpukkatarkastus 21.6.2018

Häldamin kalatien simpukkatarkastus 26.8.2018

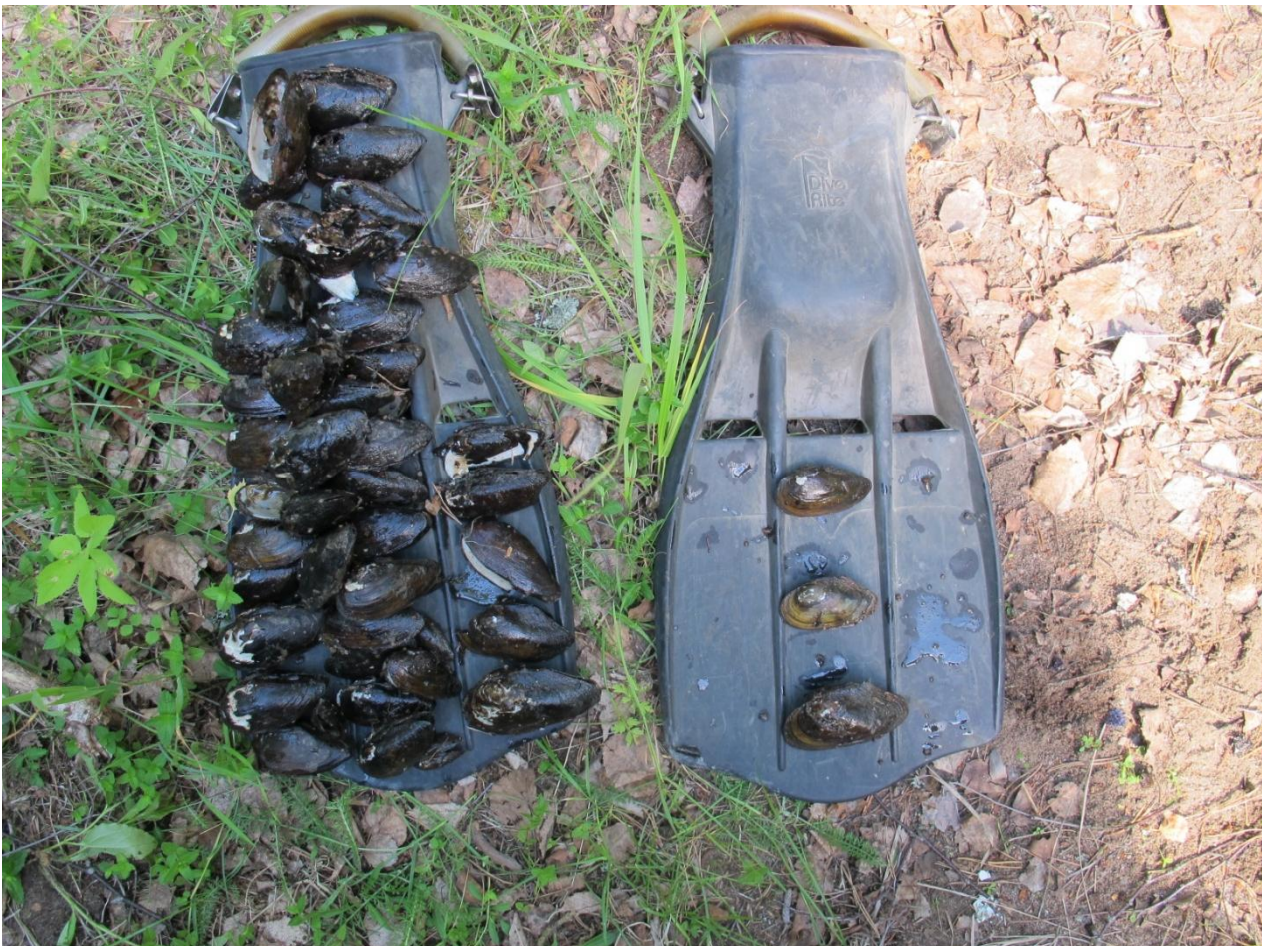
Kuva 6. Hålldamin säännöstelypadon vierestä löytyneitä simpukoita sukeltajan räpylöiden päällä (kuva Rami Laaksonen).

Tapio van Ooik tarkasti sukeltaen Häldamin säännöstelypadon ylä- ja alapuolella sijaitsevan alueet, kohdasta johon on tulossa kalatie (kuva 7.). Yhtään vuolejokisimpukkaa ei löytynyt. Alueelta löytyi yksi sysijokisimpukka, yksi pikkujärvisimpukka, kaksi soukkojokisimpukan kuorta, 41 sysijokisimpukan kuorta ja kaksi pikkujärvisimpukan kuorta.
