Täktominlahden kokeellinen kunnostusprojekti osana Rannikko-LIFE-hanketta 2019–2024:

Tähkä-ärviän poisto rannikon laguunista toistuvasti niittämällä, loppuraportti

Metsähallituksen asianhallinta: MH 229/2025: LIFE CoastNet-LIFE, Täktominlahti, Hanko, kokeellisen laguunikunnostuspilotin loppuraportti (C7)

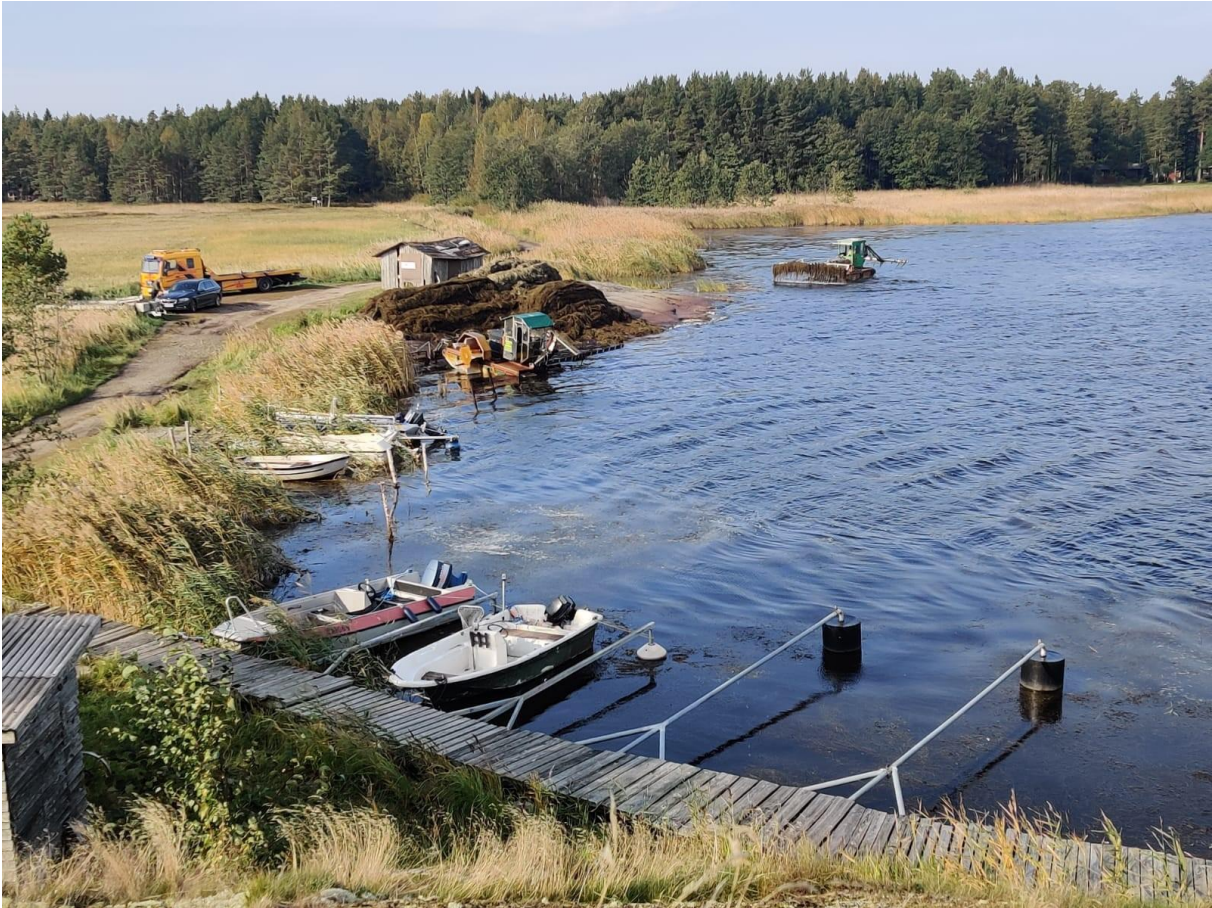
Kuva 8. Niittotyötä kahdella koneella Täktominlahdella vuonna 2020. Niitetty tähkä-ärviämässä kerättiin rantakalliolle kuivumaan ennen sen kuljettamista lähialueen pellolle. Kuva: Asmo Paloniitty / Tmi Asmo Paloniitty.

Käytössä oli kaksi niittokonetta (kuva 8). Toinen toteutti pääasiallisesti niittotyötä, toisella korjattiin niittosaalista rantaan. Niittojätettä kertyi yhteensä noin 60 kuutiometriä (m³) ja niittopinta-alaksi arvioitiin noin kahdeksan hehtaaria (ha). Niittojäte kasattiin Kobbenin rantakalliolle noin viikoksi kuivumaan, josta se myöhemmin kuljetettiin paikallisen maanviljelijän pellolle ravinteeksi. Sama niittojätteen jatkokäsittely toistettiin myös seuraavina vuosina.

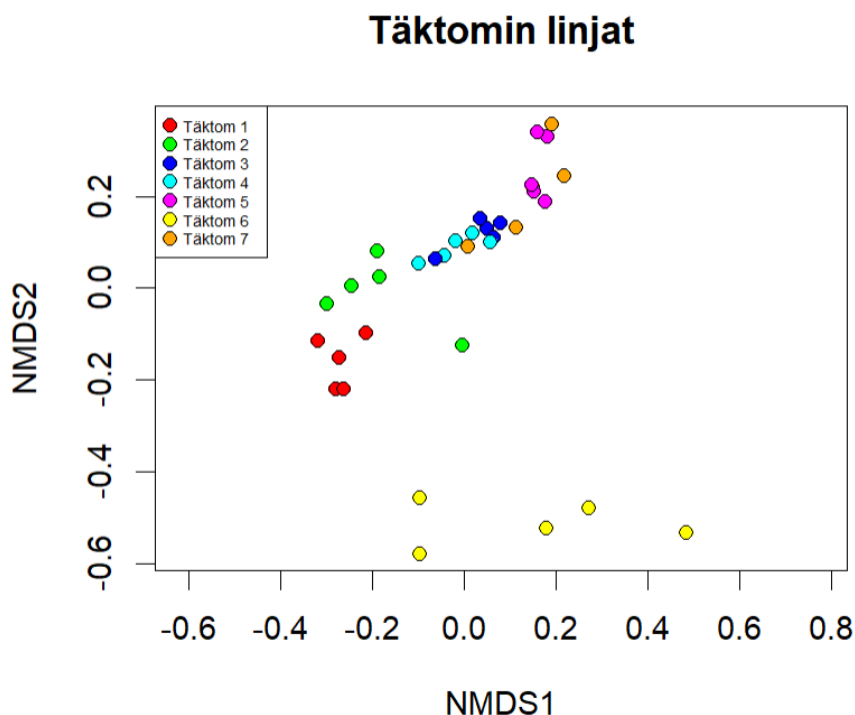
Kuva 11. Linjojen 1–7 (eri väriset pallot) sijoittuminen ordinaatiokuvaan seurantavuosina 2020–2024. Yksi pallo merkitsee yhtä seurantavuotta ja yksi väri yhtä seurantalinjaa. Linjat ryhmittyvät ordinaatiokuvaan selvästi väreittäin, mikä tarkoittaa, että eri linjat poikkeavat lajistollisesti toisistaan vuodesta riippumatta. Kuva: Tytti Turkia / Metsähallitus.

Linjat ryhmittyvät ordinaatiokuvassa selvästi, toisin sanoen linjojen sisällä on vähemmän lajistollista vaihtelua kuin linjojen välillä (kuva 11). Linjojen välillä on selviä eroja vuodesta riippumatta (kuva 12). Vuosien välinen vaihtelu on vähäistä ja epäselvää, eikä liity niinkään tähkä-ärviän määrään, vaan muihin lajistomuutoksiin (kuva 13). Analyysien perusteella näyttäisi, ettei vesikasvillisuuden toistuvalla niitolla ole ollut vaikutusta alueen lajistoon tai tähkä-ärviän määrään (kuva 14) seurantalinoilla. Vain mukulanäkinparta (*Chara aspera*) näyttäisi kadonneen vuonna 2024 seurantalinoilta ja yleisesti kaikkien Täktominlahdella havaittujen näkinpartaisten määrä väheni seurantajaksomme aikana. Yhtenä mahdollisena syynä näkinpartaisten vähenemiseen voi olla vedenlaadun heikentyminen.

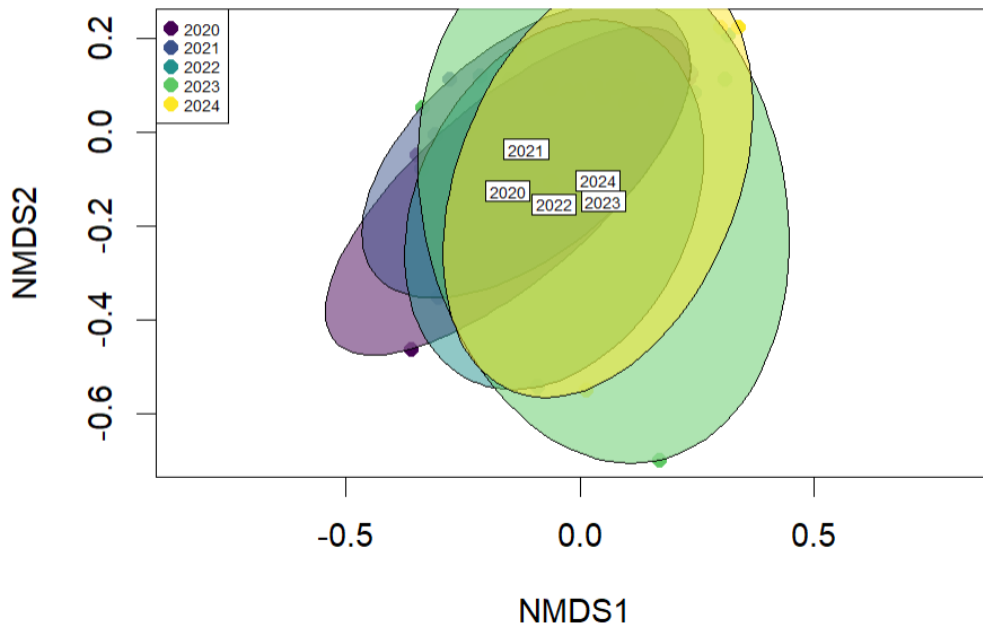
Täktominlahden linjat

Kuva 13. Eri vuosien aineistot (vuodet 2020–2024 eri väreillä) menevät enimmäkseen päällekkäin. Toisin sanoen vuosien sisällä (linjojen välillä) on enemmän lajistollista vaihtelua kuin vuosien välillä. Kuva: Tytti Turkia / Metsähallitus.

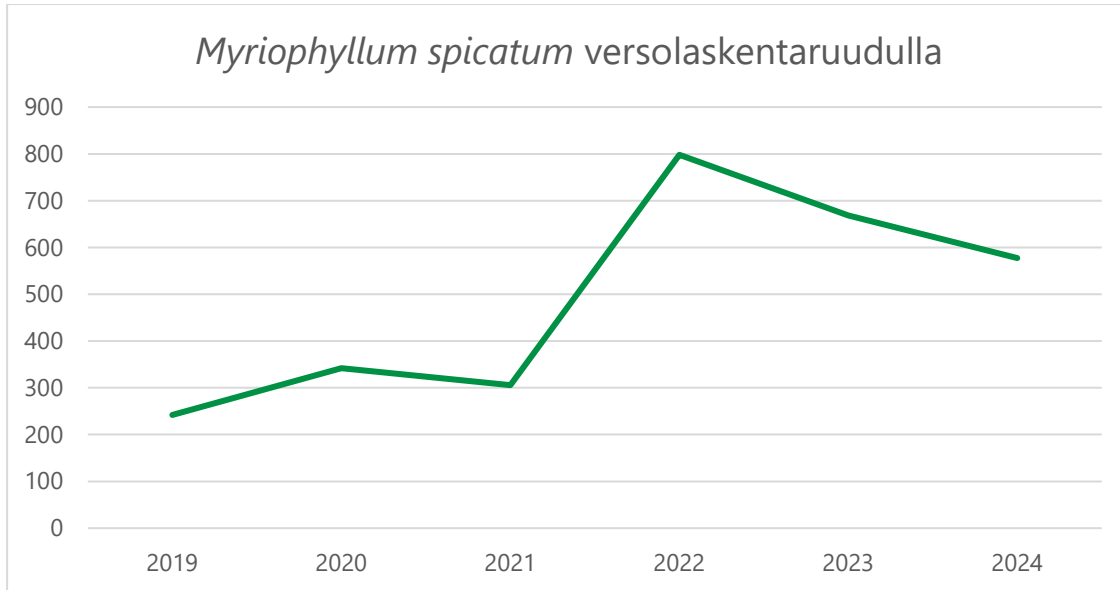
Kuva 15. Tähkä-ärviän (*Myriophyllum spicatum*) versojen lukumäärän kehitys vakioidulla seurantaruuudulla vuosina 2019–2024. Versojen määrä lisääntyi seurantajakson aikana vuonna 2022 ja lähti sen jälkeen loivaan laskuun. Kuva: Tytti Turkia / Metsähallitus.

Versolaskentaruutu (1 m² kehikko) laskettiin satunnaisesti paikkaan N59,833658 E23,089656 (kuva 5). Ruudun syvyys oli 1,7 metriä ja se sijaitsi rannalle luonteenomaisen tiheän ärviäkasvuston seassa. Ruudun sisäpuolelle jääneiden ärviöiden varsien/versojen lukumäärä laskettiin. Ruutu tehtiin 24.8.2019. Vuonna 2019 versolaskentaruudun sisäpuolella oli 242 versoa (kuva 15).

Seurantainjoista erillään sijaitsi vakioitu versolaskentaruutu (kuva 6), josta laskettiin tähkä-ärviän versot vuosittain. Versolaskentaruudun aikasarja poikkeaa seurantalintojen aikasarjoista. Vuosina 2019–2021 versoluku pysyi melko vakaana, nousi vuonna 2022 ja on sen jälkeen lähtenyt loivaan laskuun, mutta pystynyt silti korkeammalla tasolla (kuva 15). Samanlaista kehitystä tähkä-ärviän määrässä ei havaittu millään sukelluslinjoista.

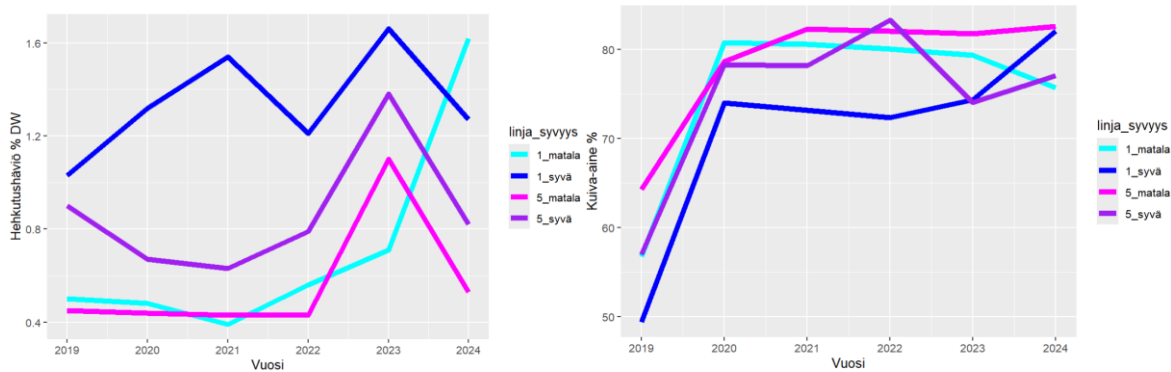
Kuvat 16. Orgaanisen aineksen kehityksen seuraamiseksi mitattu hehikutushäviö 550°C (% DW eli kuivapaino, kuva vasemmalla) ja hehikutushäviön tukianalyysiksi käytetty kuiva-aine 105°C (%), kuva oikealla) kahdella seurantalinjalla. Linjan 1 matalan päädyn tulokset turkoosilla viivalla ja linjan 1 syvän päädyn tulokset sinisellä viivalla. Linja 5 matalan päädyn tulokset pinkillä viivalla ja linjan 5 syvän päädyn tulokset liilalla viivalla. Kuva: Tytti Turkia / Metsähallitus.

Hehkutushäviö on enimmäkseen suurempaa linjojen syvässä päässä verrattuna matalaan (kuva 16), mikä tarkoittaa, että orgaanisen aineksen pitoisuus oli vähäisempi matalammassa rantavyöhykkeessä kuin syvemmällä. Tulos on looginen, sillä matalammassa rantavyöhykkeessä veden liike aaltojen vaikutuksesta on suurempi, jolloin pohja pysyy puhtaana. Linjojen syvässä päädyssä veden liike on vähäisempää ja siellä esiintyy paikoin tiheää ja runsasta kasvillisuutta, joka edesauttaa orgaanisen aineksen kertymistä pohjaan. Hehkutushäviössä on tapahtunut huomattava kasvu vuonna 2023 eli orgaanisen aineksen pitoisuus kasvoi vuonna 2023 (kuva 16). Nousu tapahtui niittotoimenpiteiden päättymisen jälkeen, mutta orgaanisen aineksen pitoisuus laski jälleen vuonna 2024, joten niittotoimenpiteiden päättymistä ei voida pitää selittäväksi tekijäksi. Kuiva-ainepitoisuus nousi jo vuonna 2020 ja on sen jälkeen pysynyt korkealla (kuva 16). Vuonna 2019 näytteet otti eri tahon (Monivesi oy) kuin vuosina 2020–2024 (Alleco oy), mikä voi selittää lähtötilanteen ja seuraavien vuosien eroja.
