Kala- ja riistaaelinympäristöpainotteinen valuma-aluekunnostus valtion alueilla – Loppuraportti

Liite 1. Projektin työt ja toimenpiteet

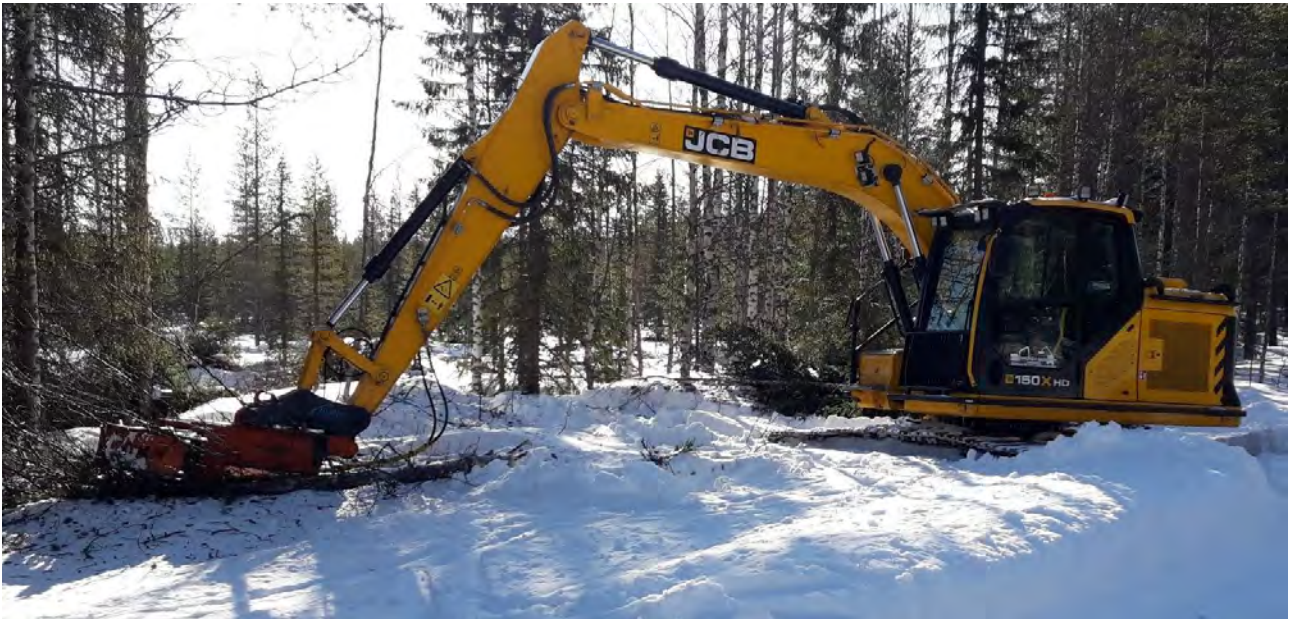
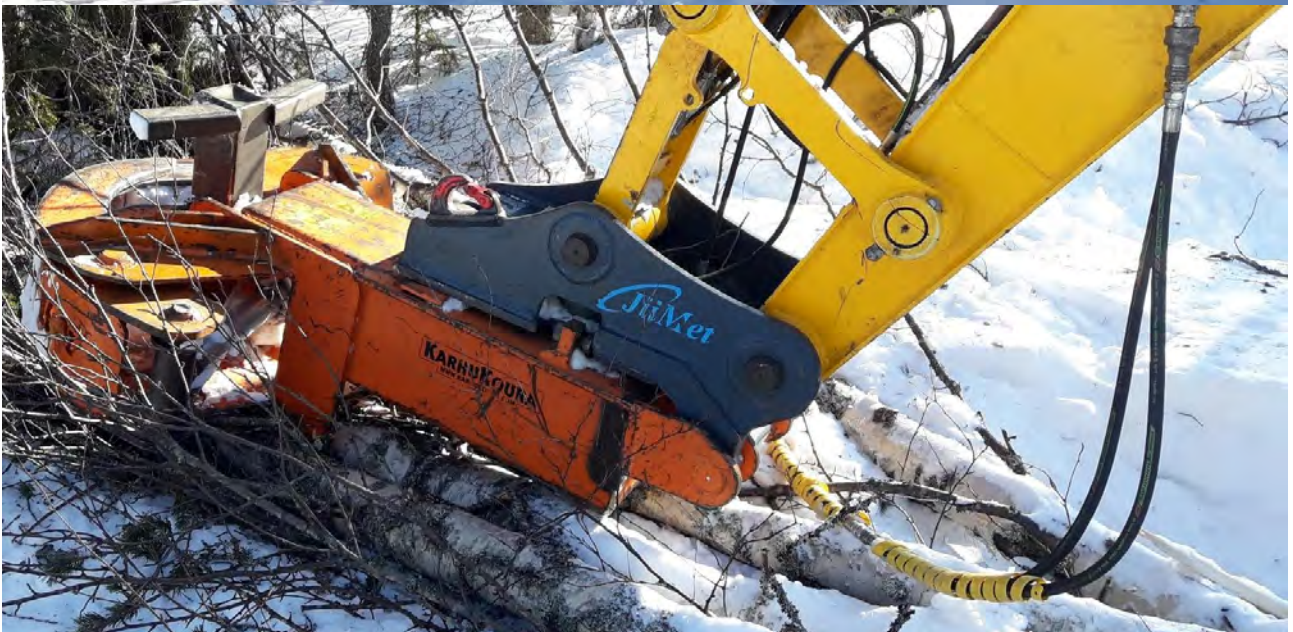
Kaivinkone poistamassa puita giljotiinikouralla Poika-Loukusan ojan valuma-alueella Taivalkoskella. Kuvat: Antti Karppinen

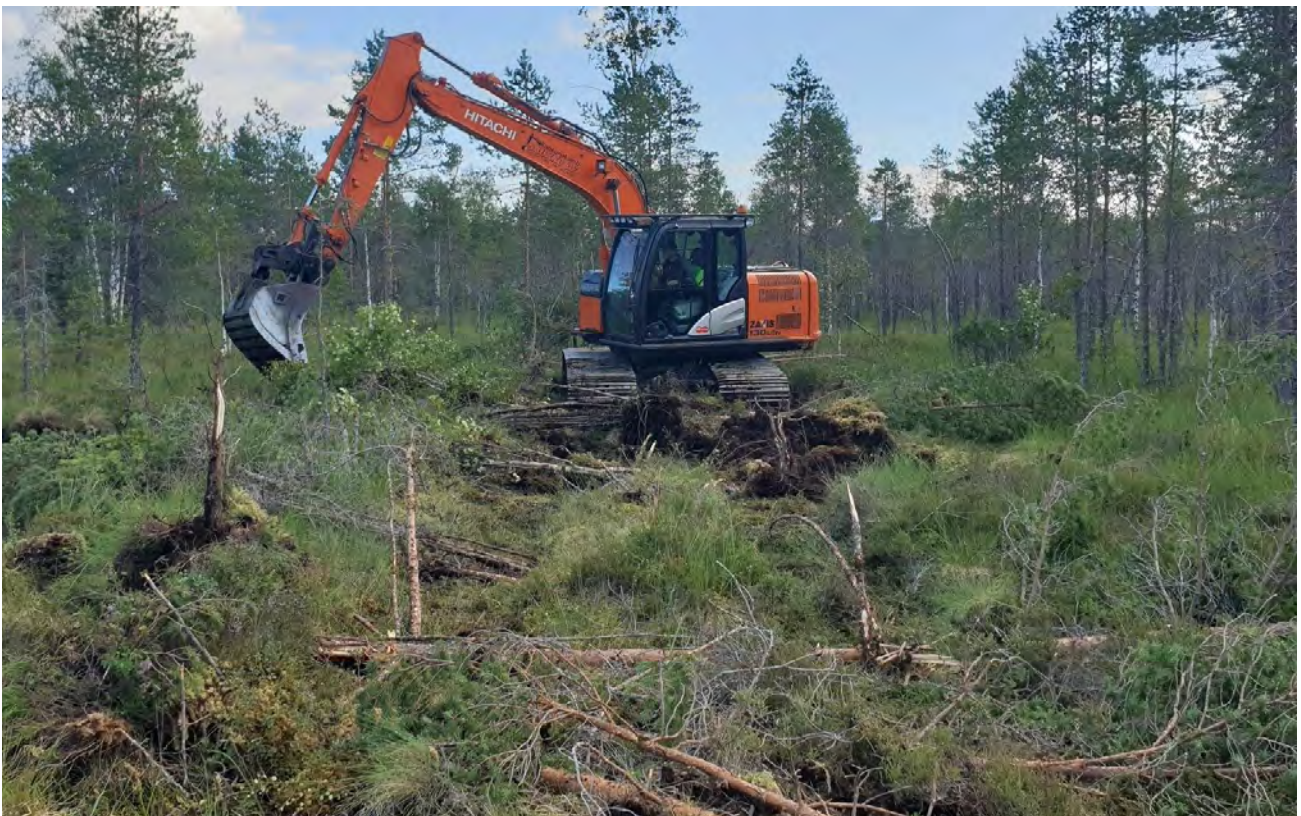
Kaivinkone täyttää oja Kinnulan Niskanevalla. Kuva: Christian Koivula

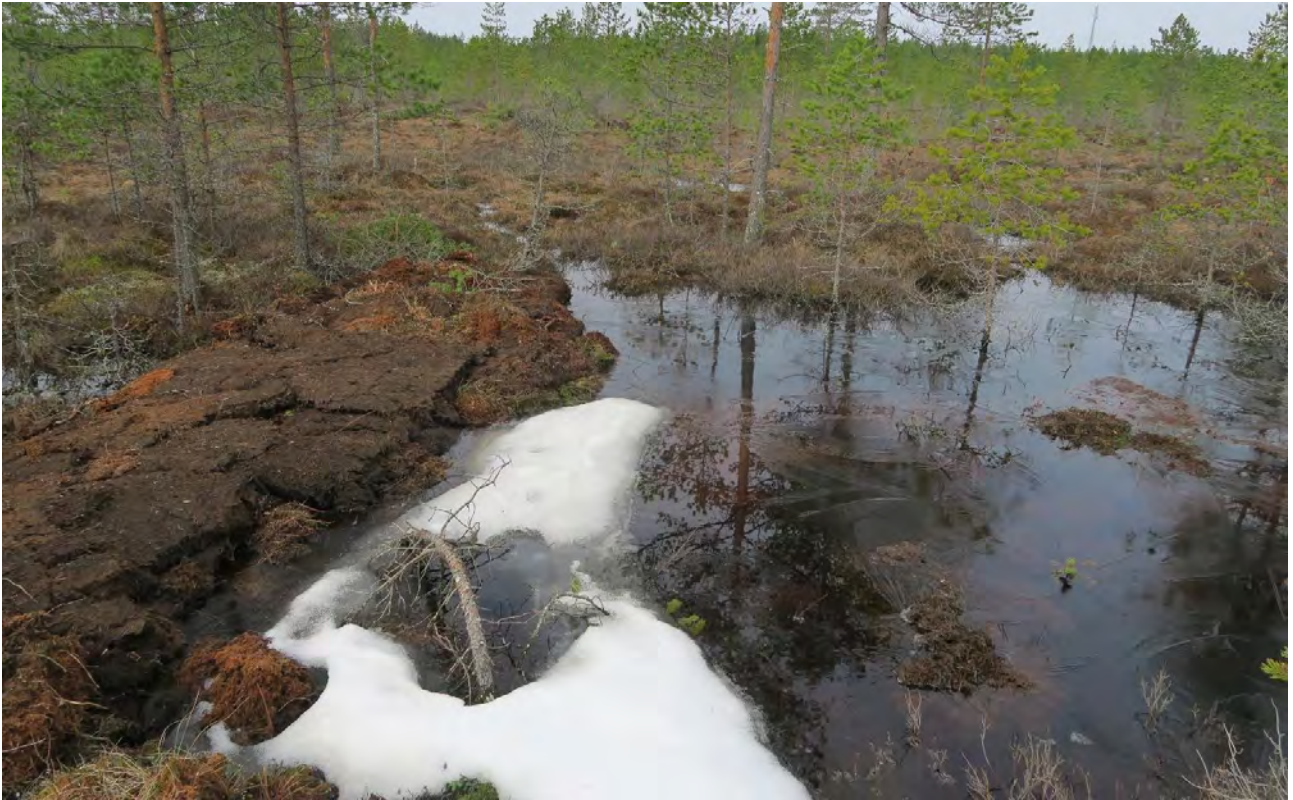
Ennallistettua Ohrasoota ensimmäisellä kevättulvalla töiden toteutuksen jälkeen.

Hännättömänjoen latva-alueilla ennallistettiin noin 95 ha Ohrasuo marras-joulukuussa 2020. Ennallistamiseen kuului myös lähialueen pienempiä soita. Paikoin Ohrasuo on täysin avonaista ja puustoa oli enemmän vain suon laidoilla. Ennallistamiset pystyttiin tekemään ilman puuston hakkuita. Pääsääntöisesti ojat tukittiin koko matkalta ja lisäksi tehtiin veden virtausta estäviä patoja ojiin noin 40 m välein. Alueilla missä oli enemmän puustoa, tehtiin ainoastaan veden virtausta estäviä patoja.

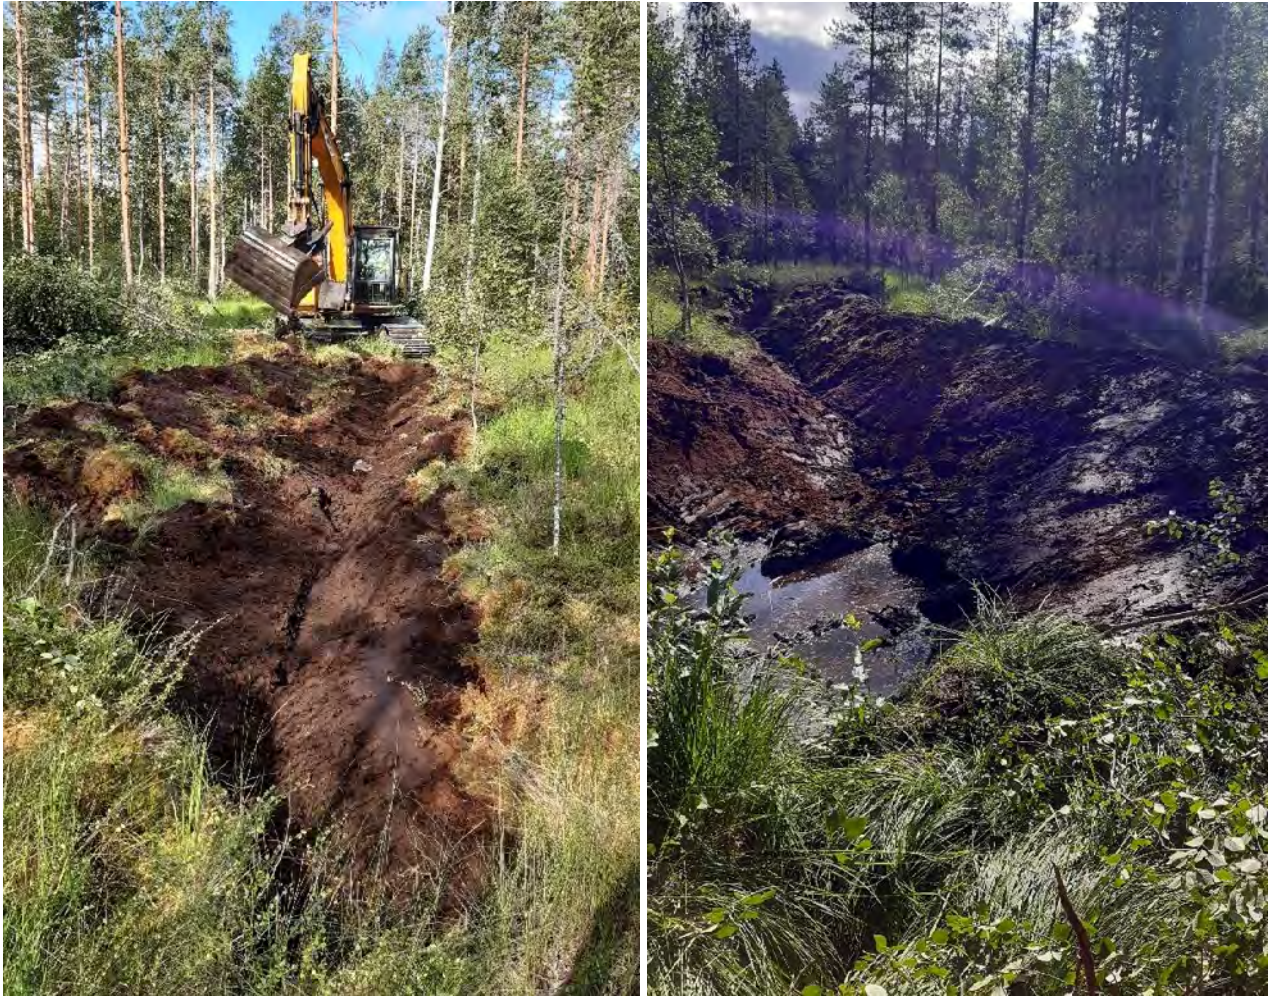
Ojitetulta Nevonniemennevalta tulevat vedet ohjattiin syöttöojaa pitkin Hyrkönpuron varren ennallistetulle suoalueelle. Kuvat: Jaakko Mattila.

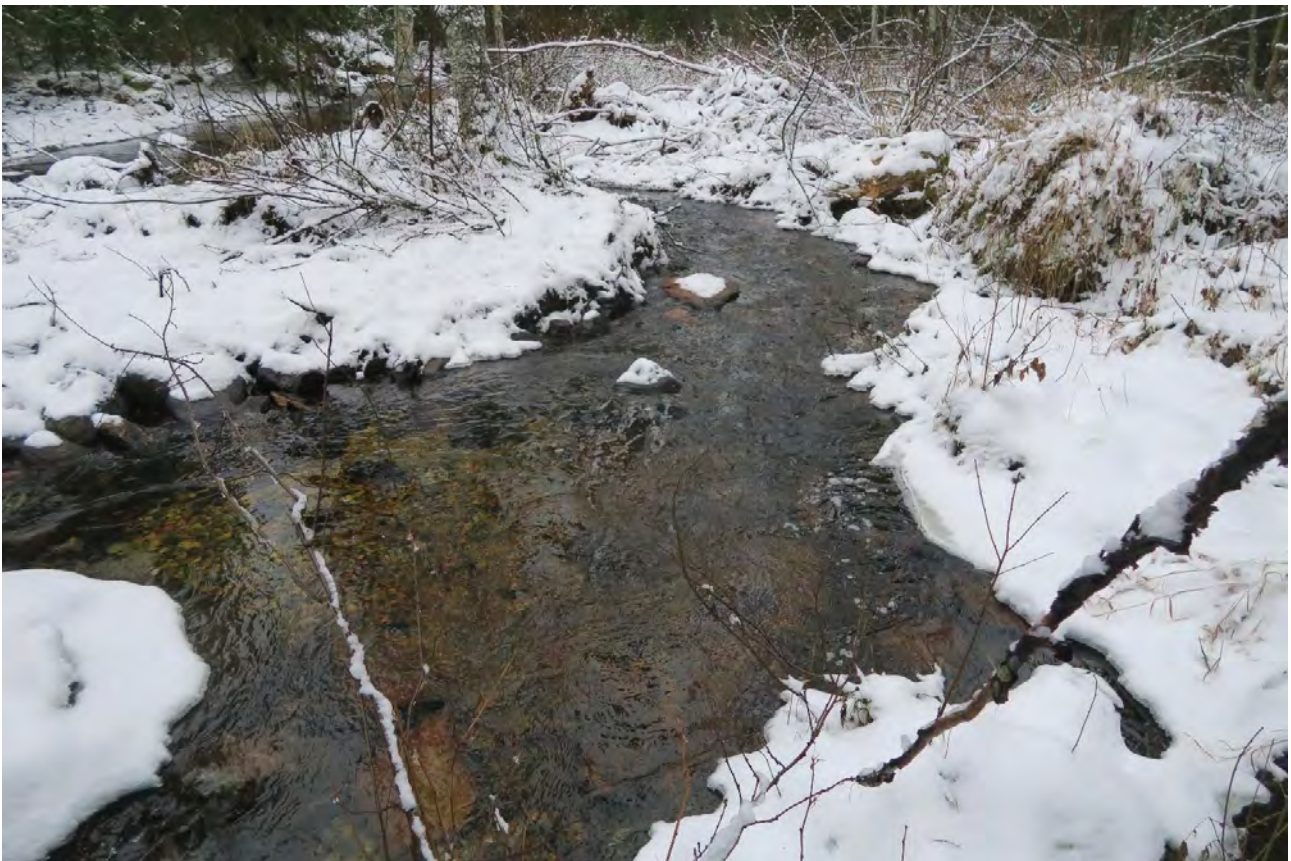
Kunnostettua Poika-Loukusan ojaa. Kuva: Sihveri Ervasti.

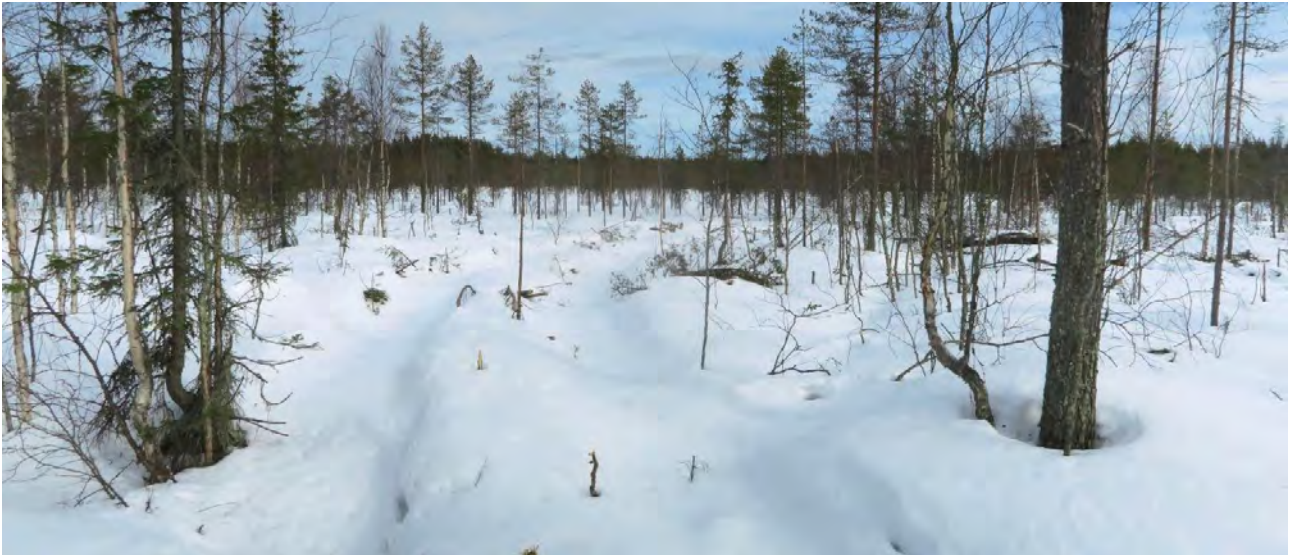
Kalliojängän ennallistamisalaa puun poiston jälkeen. Kuva: Sihveri Ervasti.

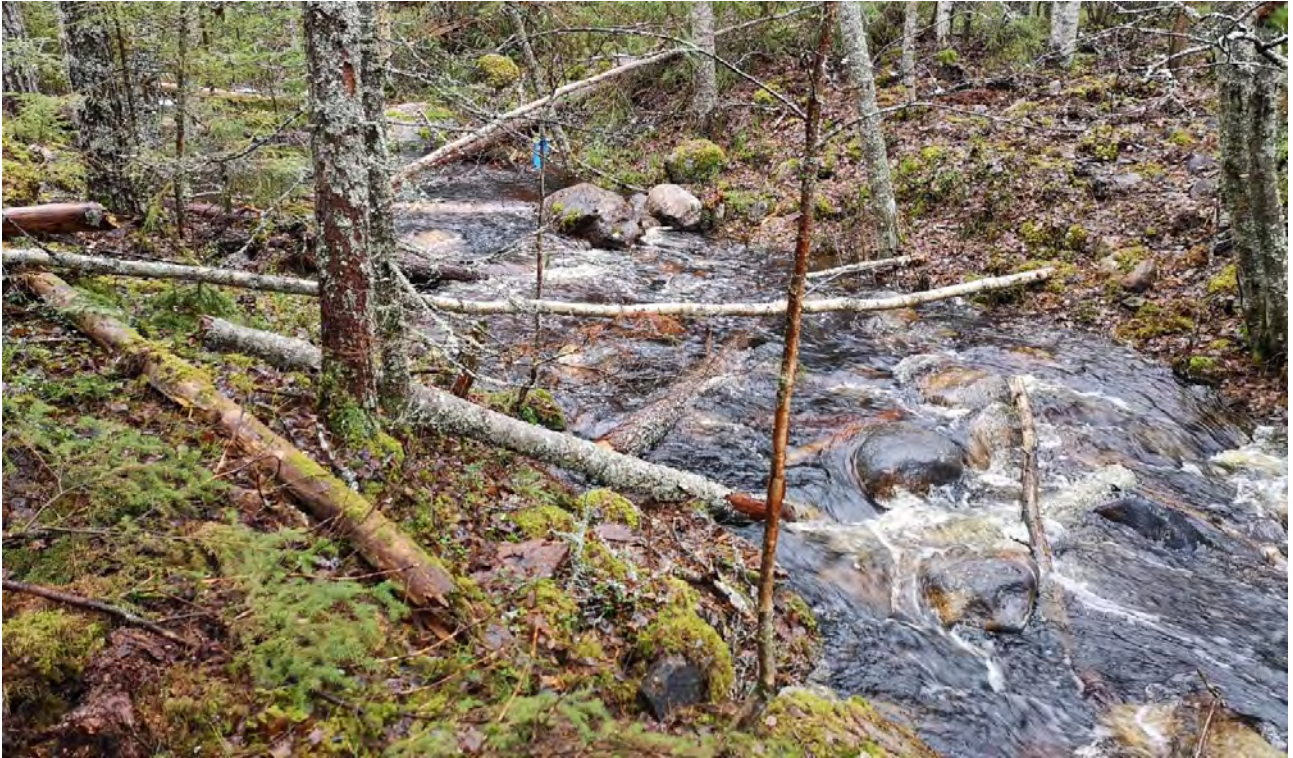
Kunnostettua Rännänjokea. Kuva: Mikko Malin.

Kaikki Rännänjoen kolme koskijaksoa kunnostettiin syksyllä 2021. Kiveämistä Rännänjoella tehtiin yhteensä kaikilla kolmella kunnostusjaksolla yhteensä noin 400 m. Kiveäminen toteutettiin pääasiassa kaivinkoneella uoman reunalta löytyneillä kivillä. Jonkin verran kiveämistä tehtiin myös käsittäin. Rännänjoelle tuotiin noin 50 tn kutusoraksi kelpaavaa 20–50 mm luonnonsoraa, joka siirrettiin läjityspaikalta purovarteen kahden mönkijän avulla. Sora aseteltiin uomaan kaivinkoneen avulla ja viimeisteltiin käsityönä. Kaivinkoneelle ja mönkijöille raivatuilta urilta tulleet puut käytettiin hyväksi lisäämällä niitä uomaan. Jos urilta ei saatu tarpeeksi kaadettua puumateriaalia uoman tarpeisiin, yksittäisiä puita kaadettiin myös niiden lisäksi.

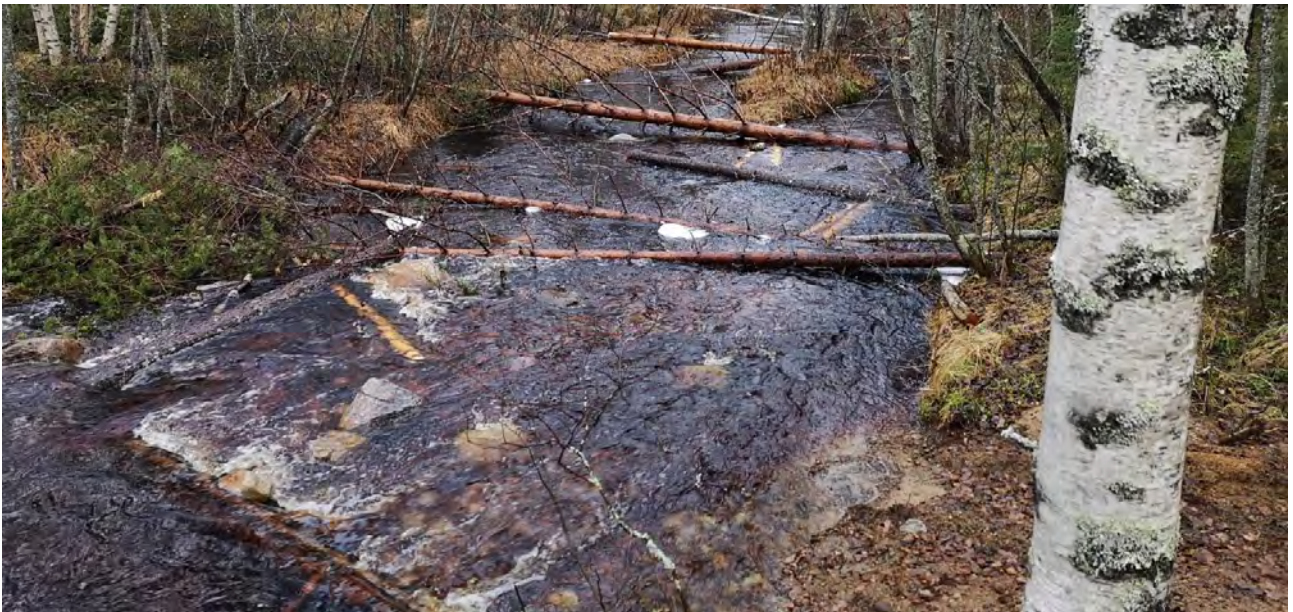
Kunnostettua Särkkäjokea. Kuva: Mikko Malin.
